WATERSCHAP LIMBURG

QUICKSCANS WATEROVERLAST LIMBURG

QUICKSCAN 2 EYGELSHOVEN

DOCUMENTNUMMER
WAB018271-D-006 , versie 4

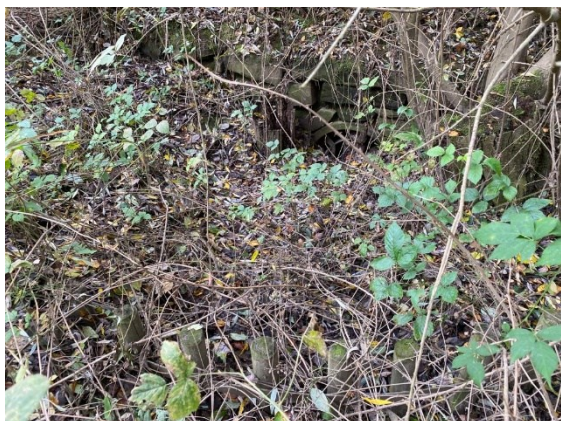
Ten westen van de voormalige Hermangroeve voert de afwatering van het waterschap langs een laagte in het maaiveld. Voorheen was er op deze locatie een overstortbasin voor het riool van de gemeente. Deze grond is gesaneerd en hierna is er tijdelijk een opvangvoorziening gerealiseerd. Deze tijdelijke voorziening is uiteindelijk geen regenwaterbuffer in beheer van het waterschap geworden. Uit het veldbezoek blijkt dat het terrein grotendeels is begroeid met vegetatie. Ook zijn er kleine duikers aanwezig die verschillende laagtes met elkaar verbinden. Op dit moment betreft dit dus een niet onderhouden watergang.

Foto 1. Slecht onderhouden duiker

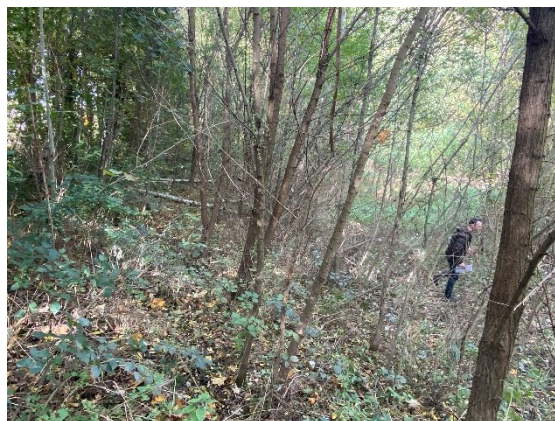
Foto 2. Locatie watergang

- De watergang ten westen van de Hermangroeve is niet op orde. Op dit moment staat hier heel veel vegetatie waardoor er geen onderhoud gepleegd kan worden. Ook zal dit terrein steeds meer verlanden.

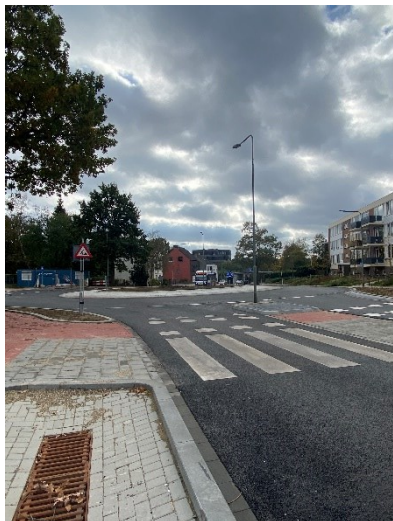
Tijdens de extreme neerslag van juni en juli stroomde het water gedeeltelijk via de Waubacherweg onder het spoor richting het centrum. De gemeente heeft daarom besloten om bij de aanleg van deze rotonde rekening te houden met de waterafvoer. De rotonde is nu gekanteld aangelegd zodat het water makkelijker richting de Rimburcherweg stroomt (foto 3). Naast de rotonde en de Waubacherweg ligt de watergang die op de legger staat weergegeven. Op foto 4 en 5 zien we elementen die de afwatering bemoeilijken zoals dichtgeslibde afvoerpijpen en boomtakken.

Foto 3. Recent aangelegde rotonde

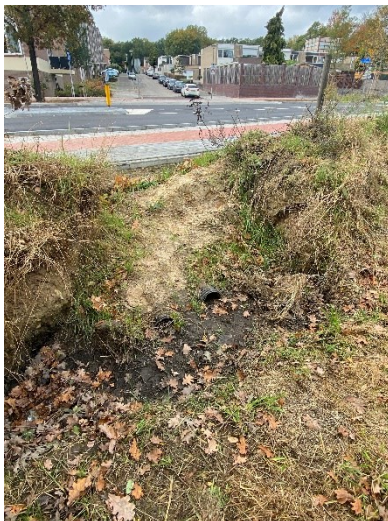
Foto 4. Afwatering langs rotonde

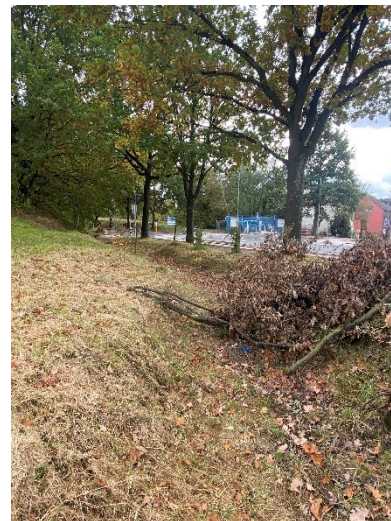
Foto 5. Watergang langs rotonde

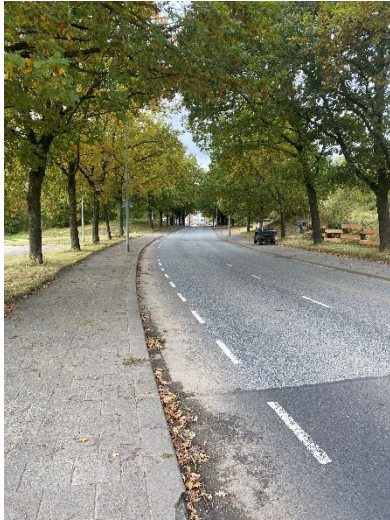
Vanaf de watergang langs de rotonde aan de Waubacherweg stroomt het water via een buis onder de Rimburcherweg richting de Vlootsgraaf. Tijdens de extreme neerslag stroomt het water hier ook over de weg. Op dit moment zit er een kleine bolling in de weg en loopt de weg eerst een stukje omhoog voordat deze weer naar beneden loopt. De gemeente Kerkrade gaat deze bolling op korte termijn weghalen om zo de afwatering vanaf de rotonde te bevorderen.

Foto 6. Rimbürgerweg

De gemeente Kerkrade heeft aangegeven de Rimbürgerweg binnenkort te gaan verlagen om de bolling in de weg te verminderen zodat het water beter afstroomt vanaf de rotonde (K4). De gemeente wil graag de drempel bij de Putstraat verhogen om te zorgen dat het water niet meer de spoortunnel door kan stromen (K7). Hier moet goed worden onderzocht welke hoogte noodzakelijk is en wat haalbaar is.

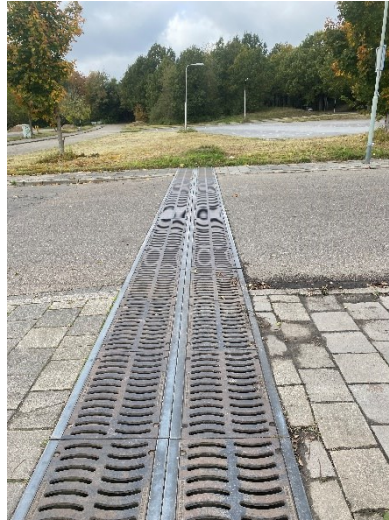
Tijdens de extreme neerslag stroomt het water via de Rimburcherweg naar de parkeerplaats aan de Putstraat. Vervolgens is het de bedoeling dat het water via een rooster weer het systeem van het waterschap in stroomt naar de Vlootsgraaf (foto 7). Tijdens de extreme regenval in juli raakte dit rooster overbelast en liep het water via de Putstraat onder het spoor het dorp in en dus niet richting de Vlootsgraaf. In het veld is te zien dat vooral de greppel langs de Putstraat (begin van de Vlootsgraaf) erg ondiep is (foto 9.) en de bodemligging hoger ligt dan de bodemligging van de duiker (foto 8.).

Foto 7. Rooster onder de putstraat

Op de korte termijn is het meest urgent om maatregelen te treffen bij het knelpunt van de spoortunnel bij de Putstraat. Het ontwerp van het rooster moet verbeterd worden zodat het water beter doorstroomt. Hierbij kan gedacht worden aan verdiepen, verbreden en uitdiepen van de duiker en de watergang (K5, K6). Hiermee wordt voorkomen dat het water via de tunnel onder het spoor doorstroomt. Er liggen hier waarschijnlijk ondiepe kabels van het naastgelegen elektriciteitshuisje. Hier moet rekening mee worden gehouden.

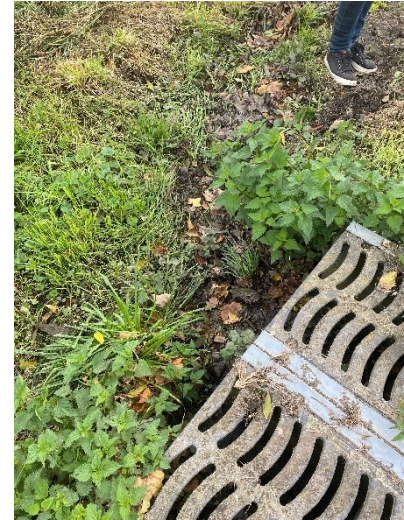
Foto 8. Uitlaat rooster

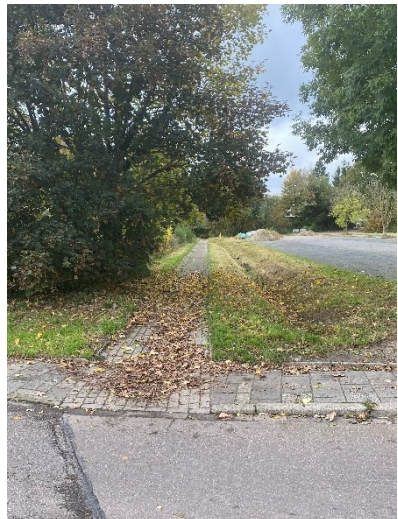
Bij hoge afvoeren komt er ook water vanaf de gemeentelijke watergang die parallel aan het spoor loopt (foto 11). Dit water moet ook naar de Vlootsgraaf geleid worden via de ingang die te zien is op foto 12. Ook hier is de bodemligging niet optimaal door de aanwezigheid van grond/gras. Als laatste moet nog opgemerkt worden dat er een drempel aanwezig is in de Putstraat (foto 10) met als doel het water richting de Vlootsgraaf te leiden. Volgens het AHN4 heeft deze drempel een hoogte van ongeveer 15 cm.

Foto 11. Gemeentelijke watergang langs parkeerplaats

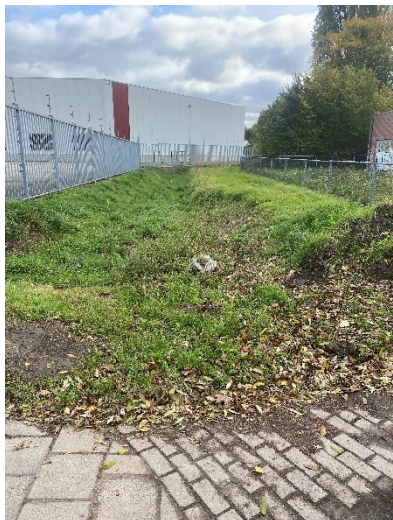
Als laatste is er gekeken naar de condities van de Vlootsgraaf. Het eerste deel van de Vlootsgraaf heeft een ondiepere bodemligging (foto 12 en 13). Ter plaatse zijn een aantal obstakels aanwezig zoals duikers die geen duidelijke functie lijken te hebben (foto 14). Verder stroomafwaarts wordt de Vlootsgraaf dieper (foto 15) Sommige stukken van de oevers zijn slecht onderhouden met een weelderige begroeiing van struiken en bomen. Uiteindelijk watert deze watergang af in de Anselderbeek (foto 16).

Foto 12. Begin van Vlootsgraaf

K9	Putstraat/Vlootsgraaf	Verbeteren instroom naar Vlootsgraaf. Verwijderen grond (zie foto 12)	Verbeteren doorstroom	WL	No-regret
K10	Vlootsgraaf	Verwijderen duikers zonder functie (foto 14)	Verbeteren doorstroom	WL	No-regret
K11	Vlootsgraaf	Verdiepen eerste deel Vlootsgraaf	Verbeteren doorstroom	WL	Mogelijk liggen hier kabels
K12	Gravenweglossing en Vlootsgraaf	Regelmatig onderhouden watergangen	Onderhoud / beheer	WL	No-regret

Er zijn daarnaast specifieke maatregelen geïdentificeerd die kunnen bijdragen aan het verbeteren van de doorstroom in de Vlootsgraaf. Door grond te verwijderen bij de Putstraat kan de instroom verbeterd worden (K9). Ook zijn er verschillende duikers zonder functie die verwijderd kunnen worden (K10). Door het eerste deel van de Vlootsgraaf te verdiepen wordt een betere doorstroom ook gegarandeerd (K11).

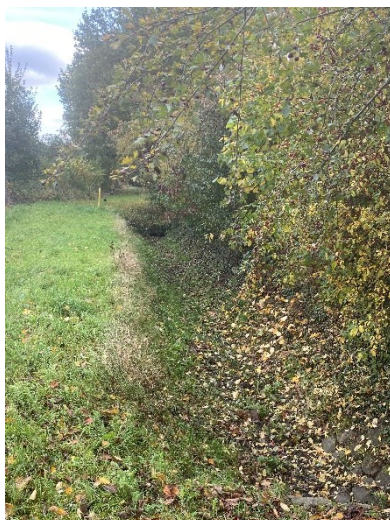
Foto 13. Begin van Vlootsgraaf

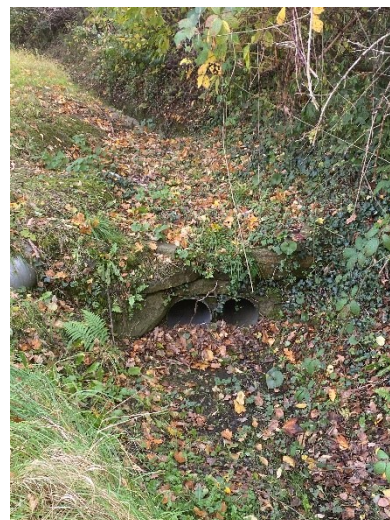
Foto 14. Duiker in Vlootsgraaf

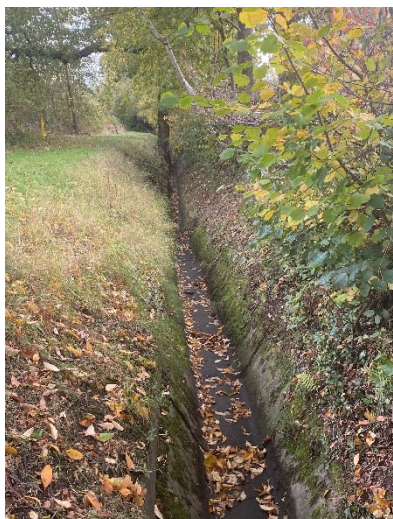
Foto 15. Besteende deel van Vlootsgraaf

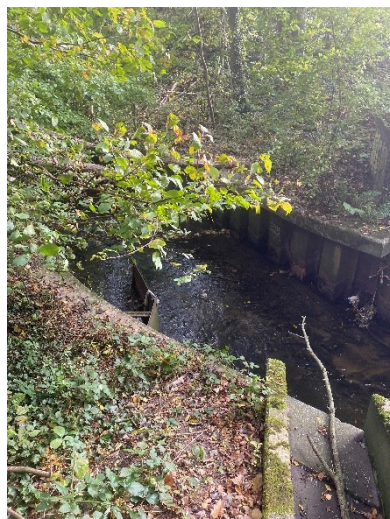
Foto 16. Uitloop van Vlootsgraaf in Anselderbeek

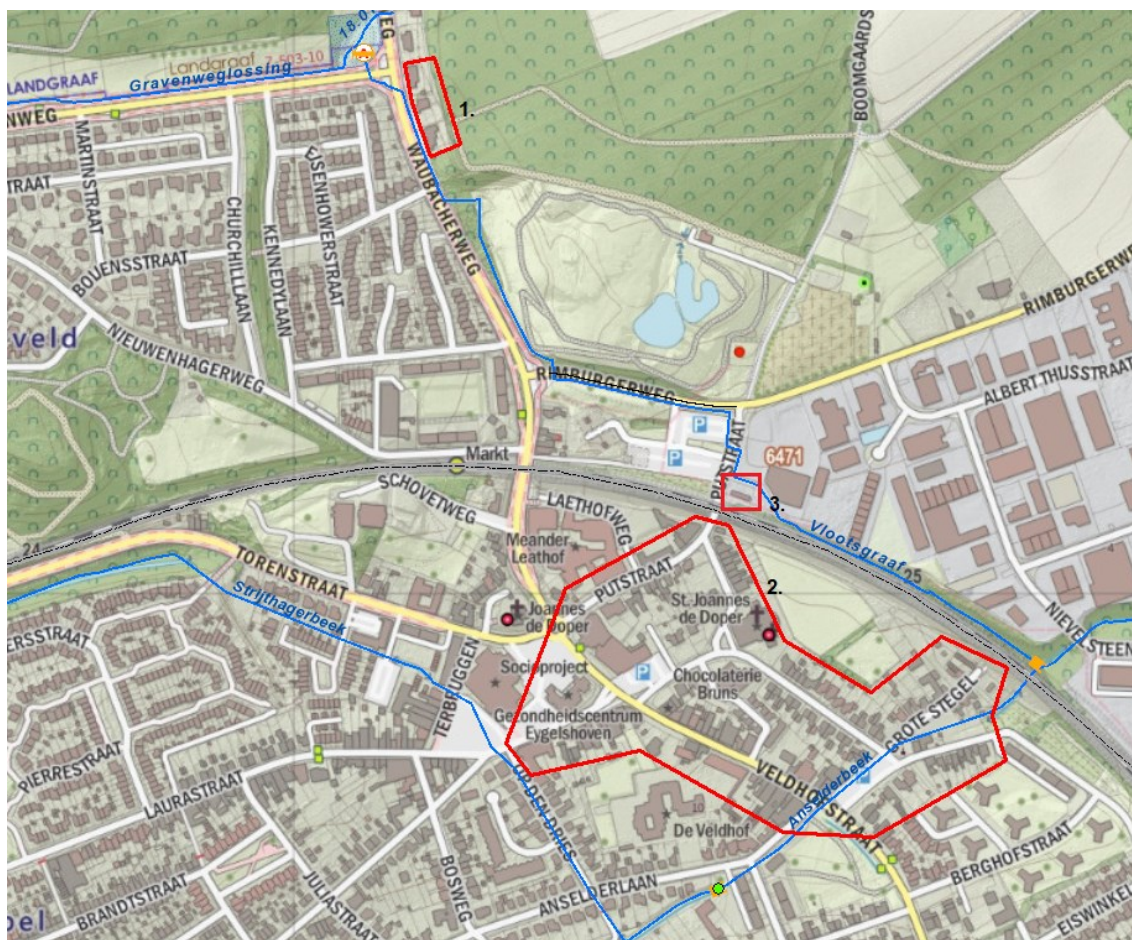
- Woningen aan de Waubacherweg (ter hoogte van nr 42) kregen last van water dat naar beneden kwam via het achtergelegen bospad (gebied 1).
- Woningen aan de Laurastraat, Veldhofstraat, en Putstraat, St.Hubertusstraat, Grote en Kleine Stegel (gebied 2).
- Daarnaast heeft ook het elektriciteitshuisje aan de Putstraat onder water gestaan (gebied 3).

Figuur 7 Locaties wateroverlast
