WATERSCHAP LIMBURG

QUICKSCAN 4 RIMBURGERWEG LANDGRAAF

PROJECTNUMMER  
WAB018271

DOCUMENTNUMMER  
D011 , versie 3

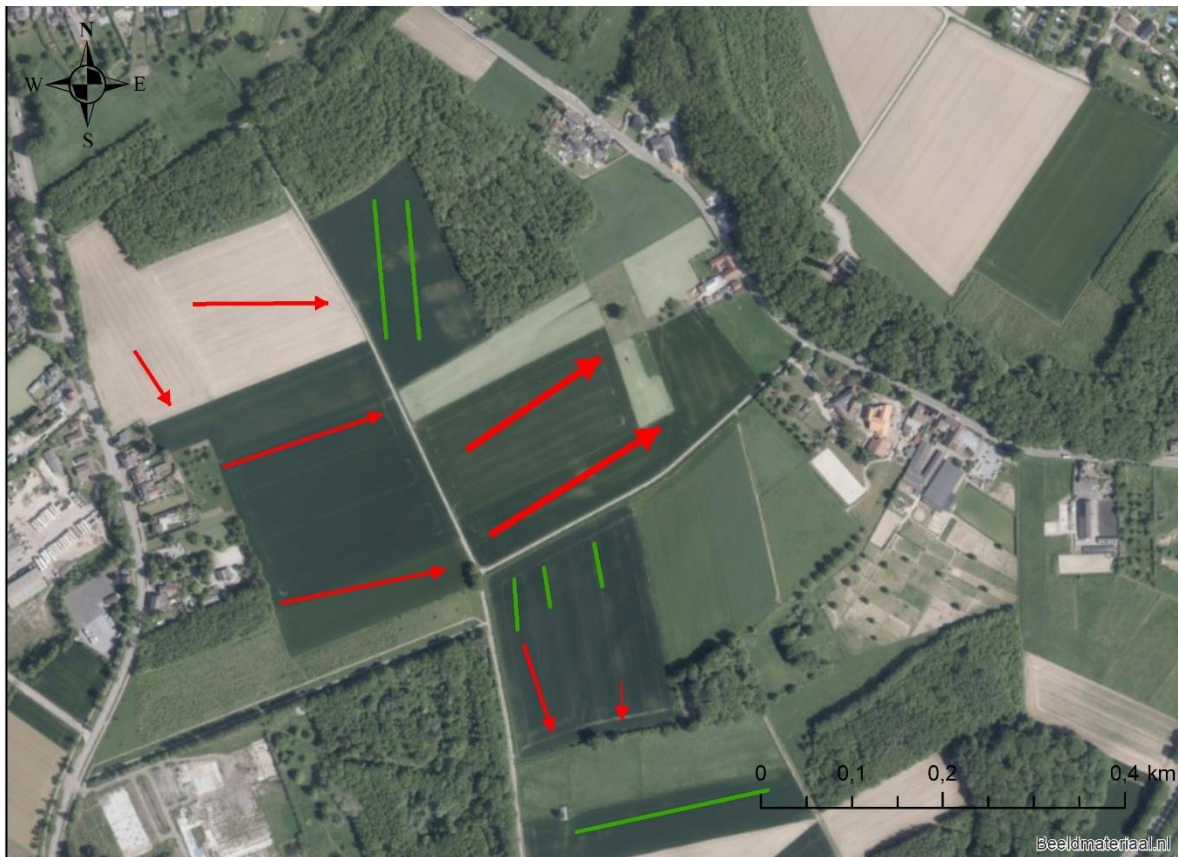
*Figuur 6: Contourlijnen en de richting van de ploeglijnen. De rode lijnen laten zien waar ploeglijnen niet met de hoogtelijnen mee lopen en de groene laten zien waar deze wel parallel lopen.*

Om te zorgen dat water van de (zuidelijke) dalhellingen minder snel oppervlakkig afstroomt, kan in overleg met agrariërs de richting van de ploeglijnen op de akkers worden aangepast (K2).

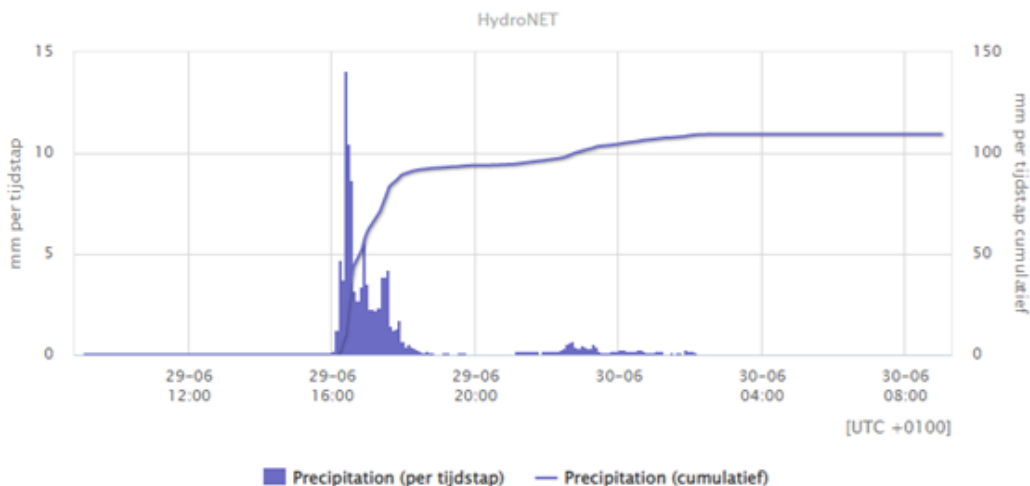
Op 29 juni was er zeer ernstige wateroverlast rond de Rimbürgerweg. Vanuit radar gegevens is af te leiden dat er ongeveer 110 mm neerslag is gevallen. De piek vond plaats tussen 16:00 en 18:00 uur, waarvan 62 mm in het eerste uur (Figuur 7). Uit de neerslagstatistieken die in opdracht van de Stichting Toegepast Onderzoek Waterbeheer zijn opgesteld (Tabel 1) blijkt dat deze neerslaghoeveelheid overeen komt met een neerslag gebeurtenis met een herhalingsijd tussen de 250 tot 500 jaar (STOWA, 2019). De buien op 29 juni waren erg lokaal en trokken in een strook over Zuid-Limburg. Op het dichtstbijzijnde meetstation van het KNMI Schaesberg is bijvoorbeeld maar 35 mm neerslag geregistreerd op 29 juni.

Figuur 7 Regenval HydroNET Radar van 29 juni.

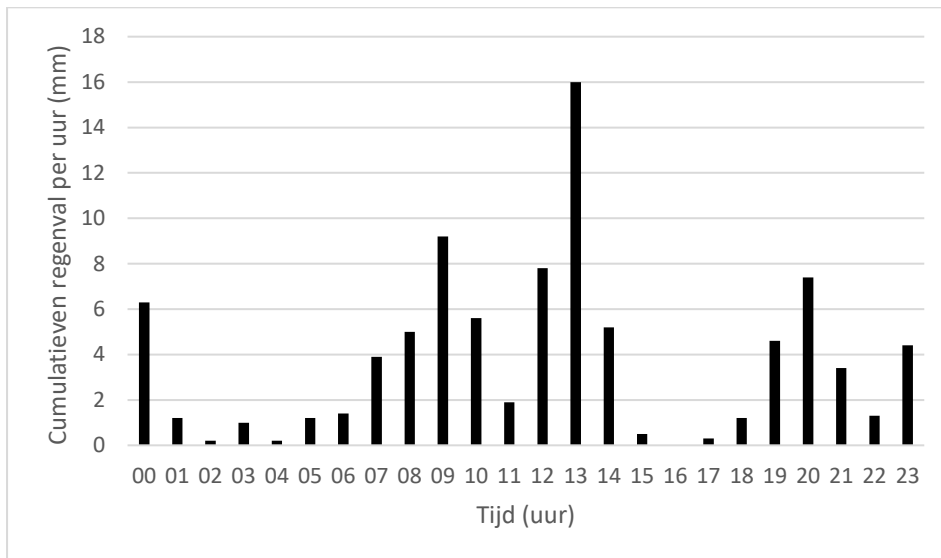
Op 13 en 14 juli viel er meer dan 150 millimeter neerslag in Zuid-Limburg. Het neerslagstation Schaesberg noteerde op 13 juli 86 mm en op 14 juli 72 mm. Op 14 juli werd in het Duitse Orsbach net over de grens op één dag 89 mm gemeten, zie figuur 8. Zeven neerslagstations in Zuid-Limburg noteerden in diezelfde twee dagen meer dan 100 mm. In het Zuid-Limburgse heuvelland is eerder (vanaf 1951) op een KNMI-station nooit meer dan 120 mm neerslag genoteerd in twee dagen.

Uit de neerslag statistiek van STOWA blijkt dat zulke neerslaghoeveelheden in twee dagen zeer uitzonderlijk zijn en een herhalingstijd hebben van ongeveer 1000 jaar. Dat wil zeggen dat de kans van optreden ongeveer eens per 1000 jaar is. De cumulatieve neerslaggegevens van Hydronet (KNMI Internationaal Radar Composiet) laten een zelfde beeld zien

Figuur 8 Regenval per uur op 14 juli meetpunt Orsbach, DWD

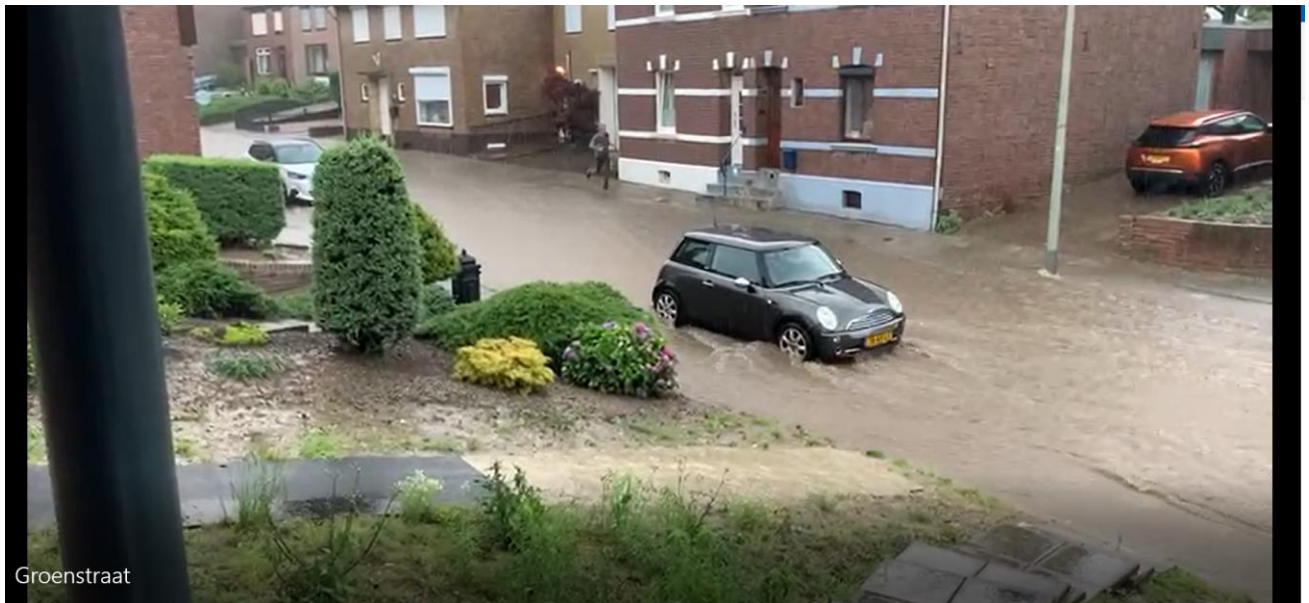
De gemeente bericht dat overtollig water van het stedelijk deel via de Groenstraat werd afgevoerd (zie figuur 9) waarbij lager gelegen delen van huizen onder water gelopen zijn. Vanaf de begane grond is de bewoners van de Groenstraat wateroverlast bespaard gebleven. Doordat de neerslaghoeveelheid vele malen hoger was dan maatgevend voor het gemeentelijk rioolstelsel (ontwerpbui 08, T = 2 jaar) is het water oppervlakkig afgestroomd. Verder stroomafwaarts heeft het water zich een weg gezocht naar de laagtes ten zuiden van de Rimbürgerweg. Figuur 10 toont aan dat rond nummer 160 het water vanaf de Rimbürgerweg particulier terrein op stroomt, welke in de lagere delen van het dal gelegen zijn. De particuliere buffer bij de manege van nr. 176-178 is daarbij overstroomd en uiteindelijk heeft het water aan de zuidkant van de Rimbürgerweg 0,5 m tot 1 m hoog gestaan tot in de aanwezige huizen. De huizen die water op de begane grond in de woningen hebben gehad en waar melding van is gemaakt bij de gemeente zijn huisnummers 3 en 5 langs de Hoverveldweg en de nummers 160, 162, 168, 170, 174, 176, 180 en 210 langs de Rimbürgerweg. Tevens stonden schuren en stallen onder water (figuur 11). Hier is het water blijven staan vanwaar het heeft moeten bezinken of is weggepompt.

*Figuur 9: Wateroverlast in de Groenstraat.*

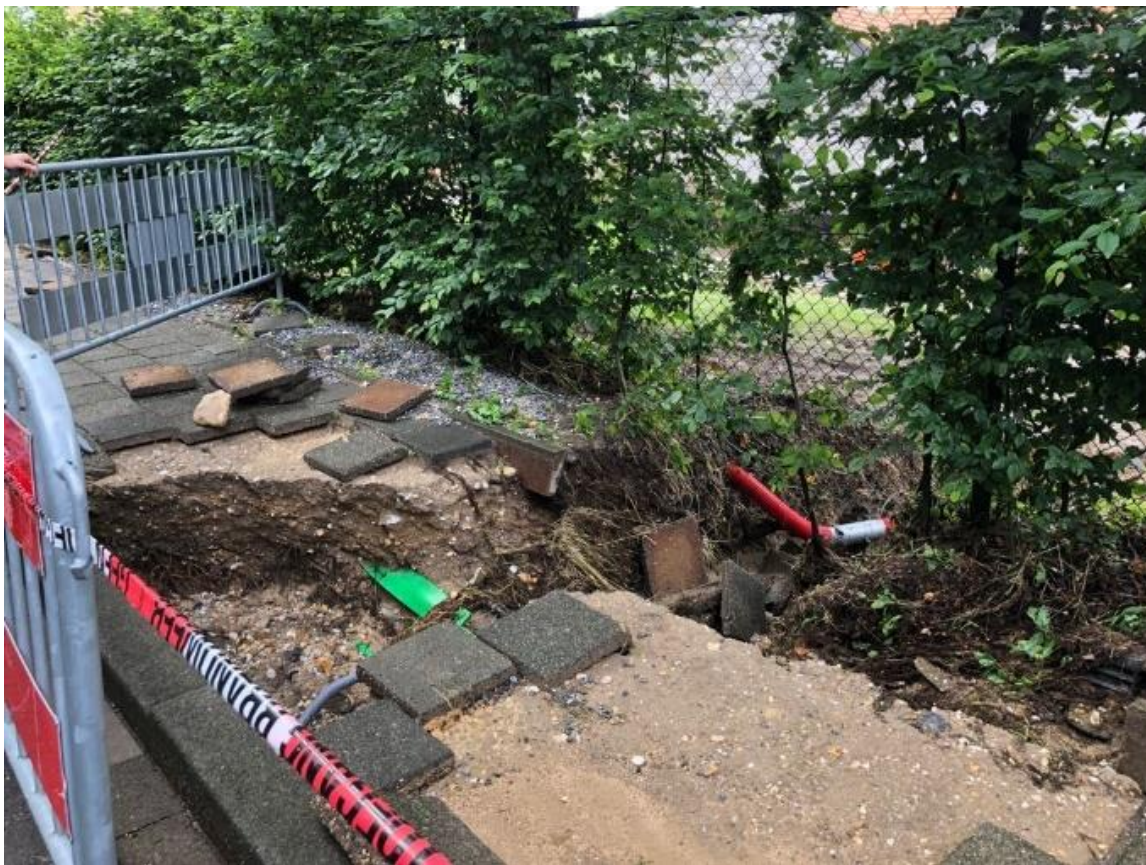
*Figuur 10: Schade door afstromend water vanaf de Rimburgerweg naar de lager gelegen percelen aan de zuidzijde (t.h.v. nr. 162).*

Om te voorkomen dat afstromend water vanuit het bovenstroomse stedelijke gebied vanaf de Rimbürgerweg de Hoverveldweg en de erven en woningen ten zuiden van de Rimbürgerweg instroomt, kan de stoep en inrit ter plaatse worden opgehoogd (K3). Dit om het water beter via de Rimbürgerweg te leiden.

| Nummer | Maatregel | Type | Effect |
|---|---|---|---|
| K3 | Zuidelijke stoep en inrit Rimbürgerweg en Hoverveldweg verhogen | Geleiden water | Beperken toestroom laagtes ten zuiden Rimbürgerweg |

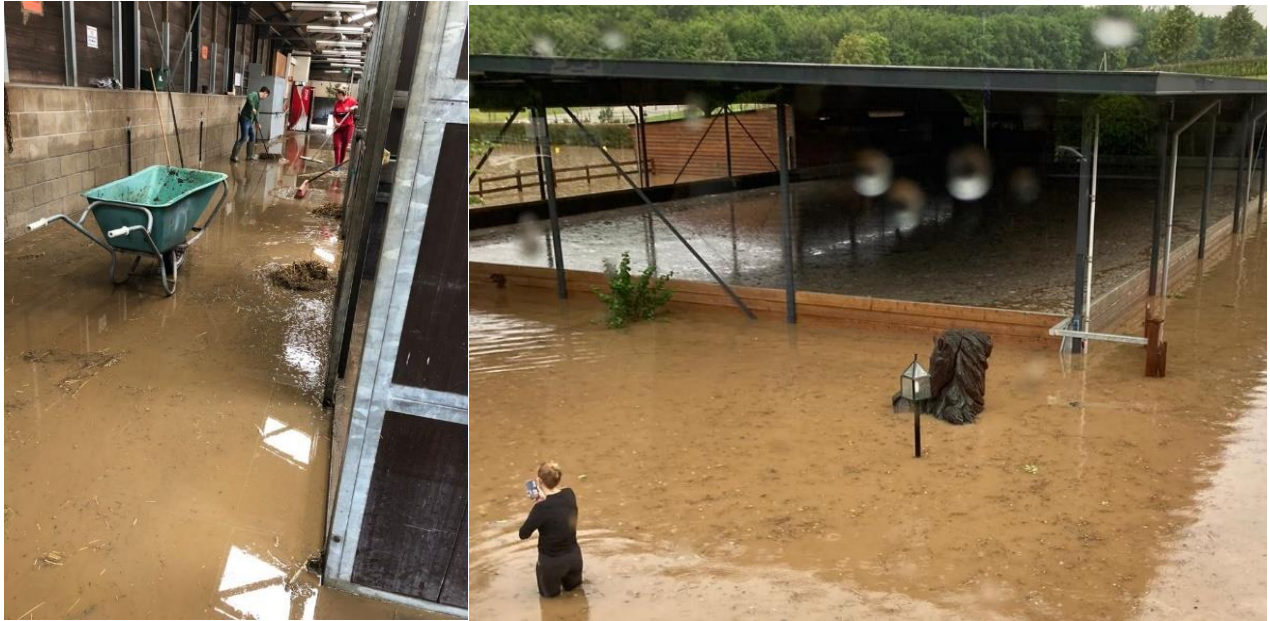
Figuur 11: Wateroverlast bij de Rimburchhoeve, nummer 176.

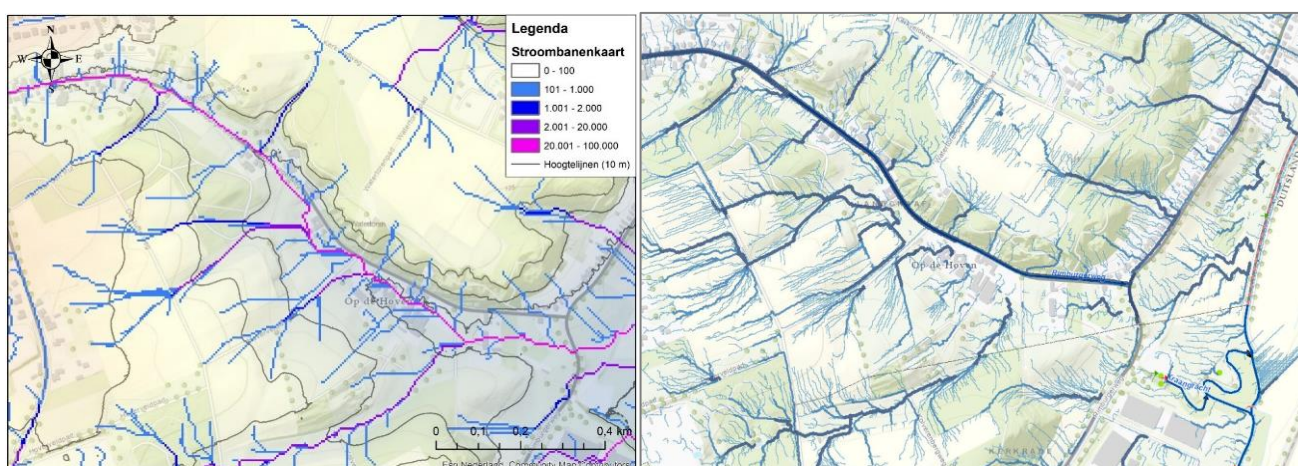
Figuur 12 laat twee stroombanenkaarten van het dal rond de Rimburchweg zien. Afstromend water volgt de Groenstraat en de Rimburchweg richting het dal van de Worm in het oosten. Beide kaarten laten vervolgens een ander beeld van de afstroming zien. De linker kaart laat een stroombaan zien die vanaf de zuidhellingen ter hoogte van de Hoverveldweg de Rimburchweg bereikt en vervolgens weer het lager gelegen dal ten zuiden van de weg volgt. Ook passeert op meerdere plaatsen een stroombaan vanaf de noordhellingen de Rimburchweg om vervolgens de lager gelegen percelen aan de zuidzijde in te stromen. Deze afstroming is ook tijdens de extreme neerslag in juli 2021 vastgelegd (Figuur 13). De rechter stroombanenkaart laat zien dat water vanuit de zuidhelling in het dal gerecht komt en niet verder doorstroomt. Het water vanaf de noordhellingen blijft juist op de Rimburchweg richting de Worm.

Figuur 12: Twee stroombanenkaarten o.b.v. afwaterend oppervlak ( $m^2$ ) zoals beschikbaar via het Waterschap.

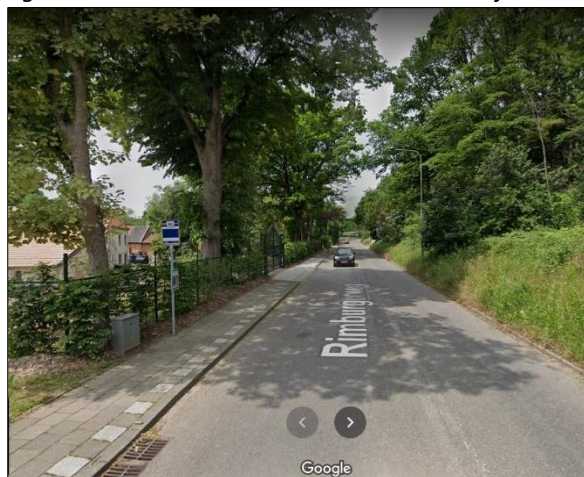
Figuur 13: Streetview Rimburchweg met duidelijk lager gelegen panden nr. 160 aan de zuidzijde.
