WATERSCHAP LIMBURG

QUICKSCANS WATEROVERLAST LIMBURG

QUICKSCAN 2 EYGELSHOVEN

DOCUMENTNUMMER
WAB018271-D-006 , versie 4

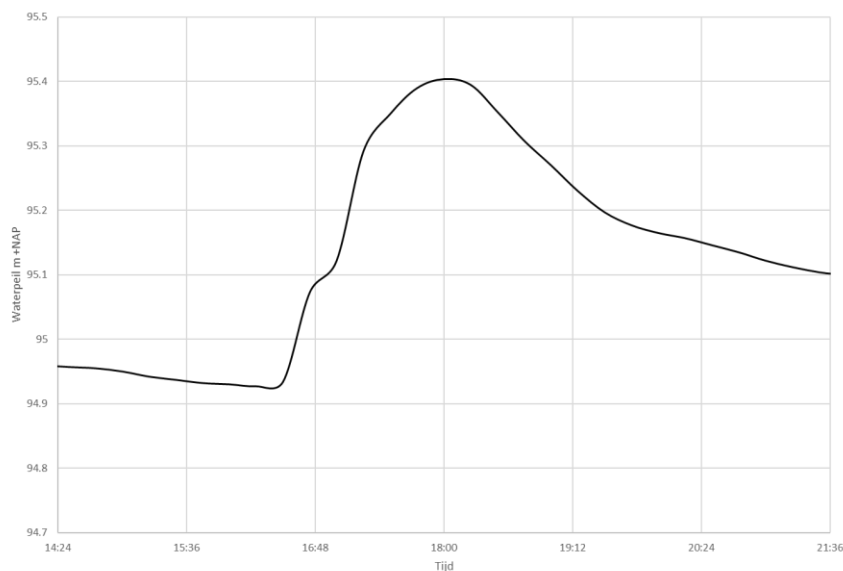
Er is geen data over hoeveel inundatie/waterstanden is opgetreden in het centrum van Eygelshoven. Om een gevoel te krijgen bij de terugkeertijd van de gebeurtenissen in juni en juli kunnen we wel kijken naar de gemeten waterstanden in de Anselderbeek. Op 29 juni vond de piek van de afvoergolf plaats om 18:00 uur met een waterhoogte van NAP +95,40 m. Op dit moment heeft de debietmeter geen data gemeten. De hoogste afvoer is gemeten om 16:30 uur en was 2,33 m³/s.

Figuur 8. 29 juni 2021 Anselderbeek, Eygelshoven. Locatie meetpunt zie Figuur 7 groene stip.

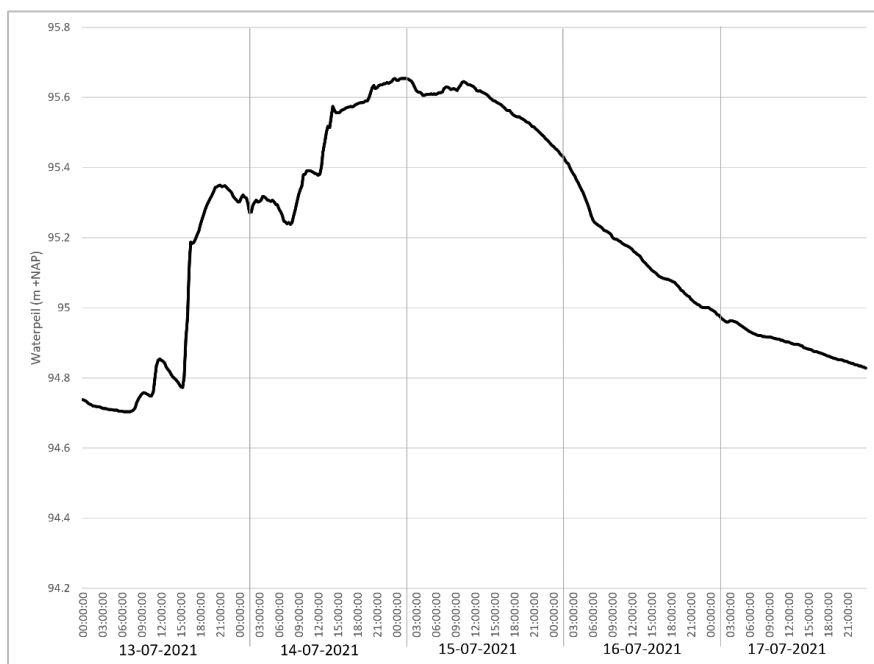
Voor de gebeurtenis van juli zien we een bredere hoogwatergolf. Hier is de piek geregistreerd op 14 juli om 23:45 met een waterhoogte van NAP +95,65 m. Tijdens het hoogwater van juli zijn er tussen 13 juli 16:00 uur tot en met 16 juli 19:30 uur geen debieten geregistreerd.

Figuur 9. 13-17 juli 2021 Anselderbeek, Eygelshoven
