WATERSCHAP LIMBURG

QUICKSCAN 4 RIMBURGERWEG LANDGRAAF

PROJECTNUMMER  
WAB018271

DOCUMENTNUMMER  
D011 , versie 3

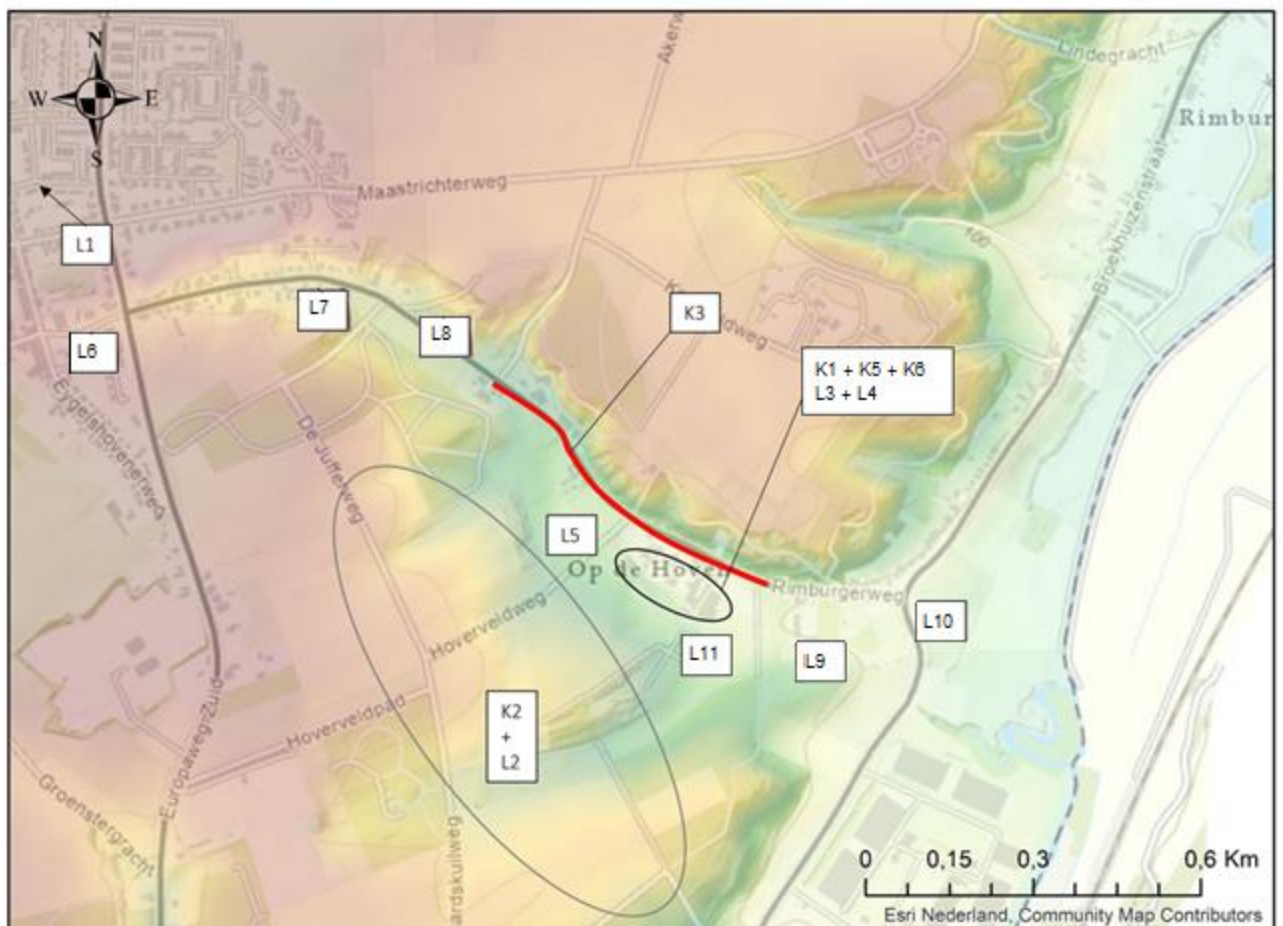
Figuur 14: De locatie van mogelijke maatregelen weergegeven. K staat voor korte termijn, L voor lange termijn.

Voor deze quickscan is gekeken welke maatregelen een bijdrage kunnen leveren om de robuustheid van het systeem te vergroten of schade te beperken. Dit is een gezamenlijke opgave niet alleen voor de overheid maar ook voor bewoners zelf door bijvoorbeeld aanpassingen aan- of in de woning zelf. In de analyse van mogelijke maatregelen is onderscheid gemaakt van maatregelen die op korte termijn te realiseren zijn (quick-wins) en meer ingrijpende (middel)lange termijn maatregelen en wat daarbij de belangrijkste aandachtspunten (risico's) zijn. Figuur 14 geeft een overzicht van de maatregelen op kaart.

Middels demontabele waterkeringen is tijdelijk een barrière op te stellen om het water lokaal te keren (K5). Deze zijn mogelijk te gebruiken om het water te geleiden over de Rimbürgerweg of om op lokale plekken (bijvoorbeeld een woning of een stroombaan vanaf de noordhelling) het water te keren. Op de hoek van de Hoverveldweg en de Rimbürgerweg zijn maatregelen nodig bij de poort (bv. demontabele schotten) om water te geleiden. In combinatie met het aanpassen van de instroom naar het riool aldaar.
