Vragen/ antwoorden (Q&A)
Informatieavond Meerssen, donderdag 06 mei 2021.
versie 1, 12-05-2021

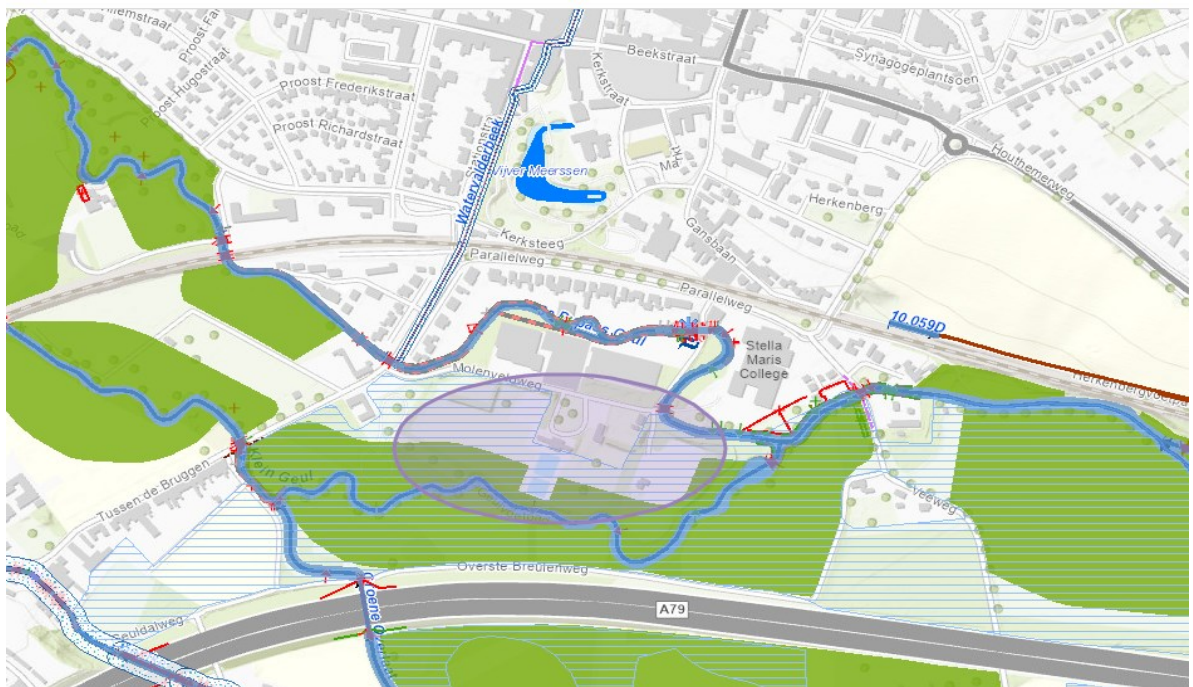
In het onderstaande figuur is de locatie van de Molenveldweg paars gearceerd. Zoals te zien is, ligt deze aan de zuidzijde van de Geul, deels in het inundatiegebied (blauwe arcering) van de Geul. Eventuele waterlast ter plaatse heeft geen relatie met de werkzaamheden die voor fase 2 worden uitgevoerd, dit valt buiten de scope van het project.

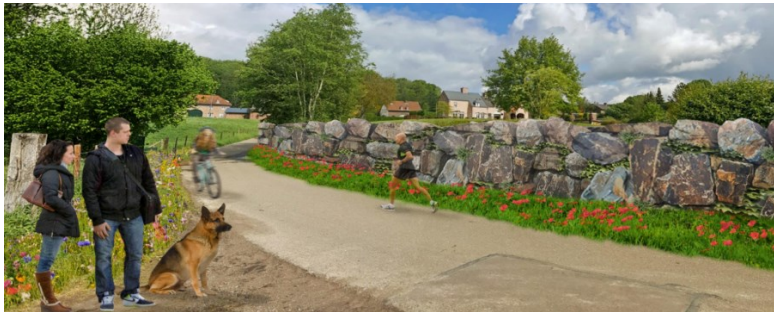
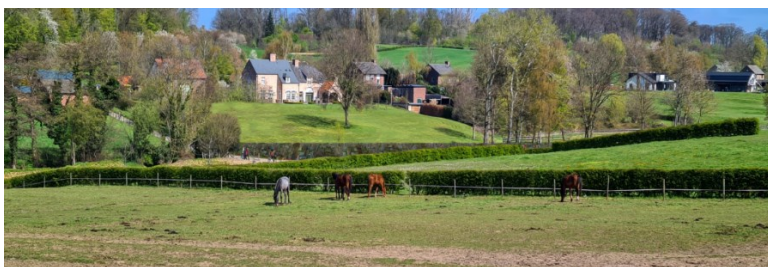
Kan de buffer Visweg/kademuur gevisualiseerd worden?

Achter de kademuur wordt 15.000 m³ water geborgen, circa 17% van de totale opgave van 90.000 m³.
