**Bruggenboekje
voorlopig ontwerp bruggen
Parklaan**

Corio Glana fase 2 - onderdeel: bruggen Parklaan
Bruggenboekje - voorlopig ontwerp

Projectnummer 1290
Datum 25-05-2023
Formaat A3

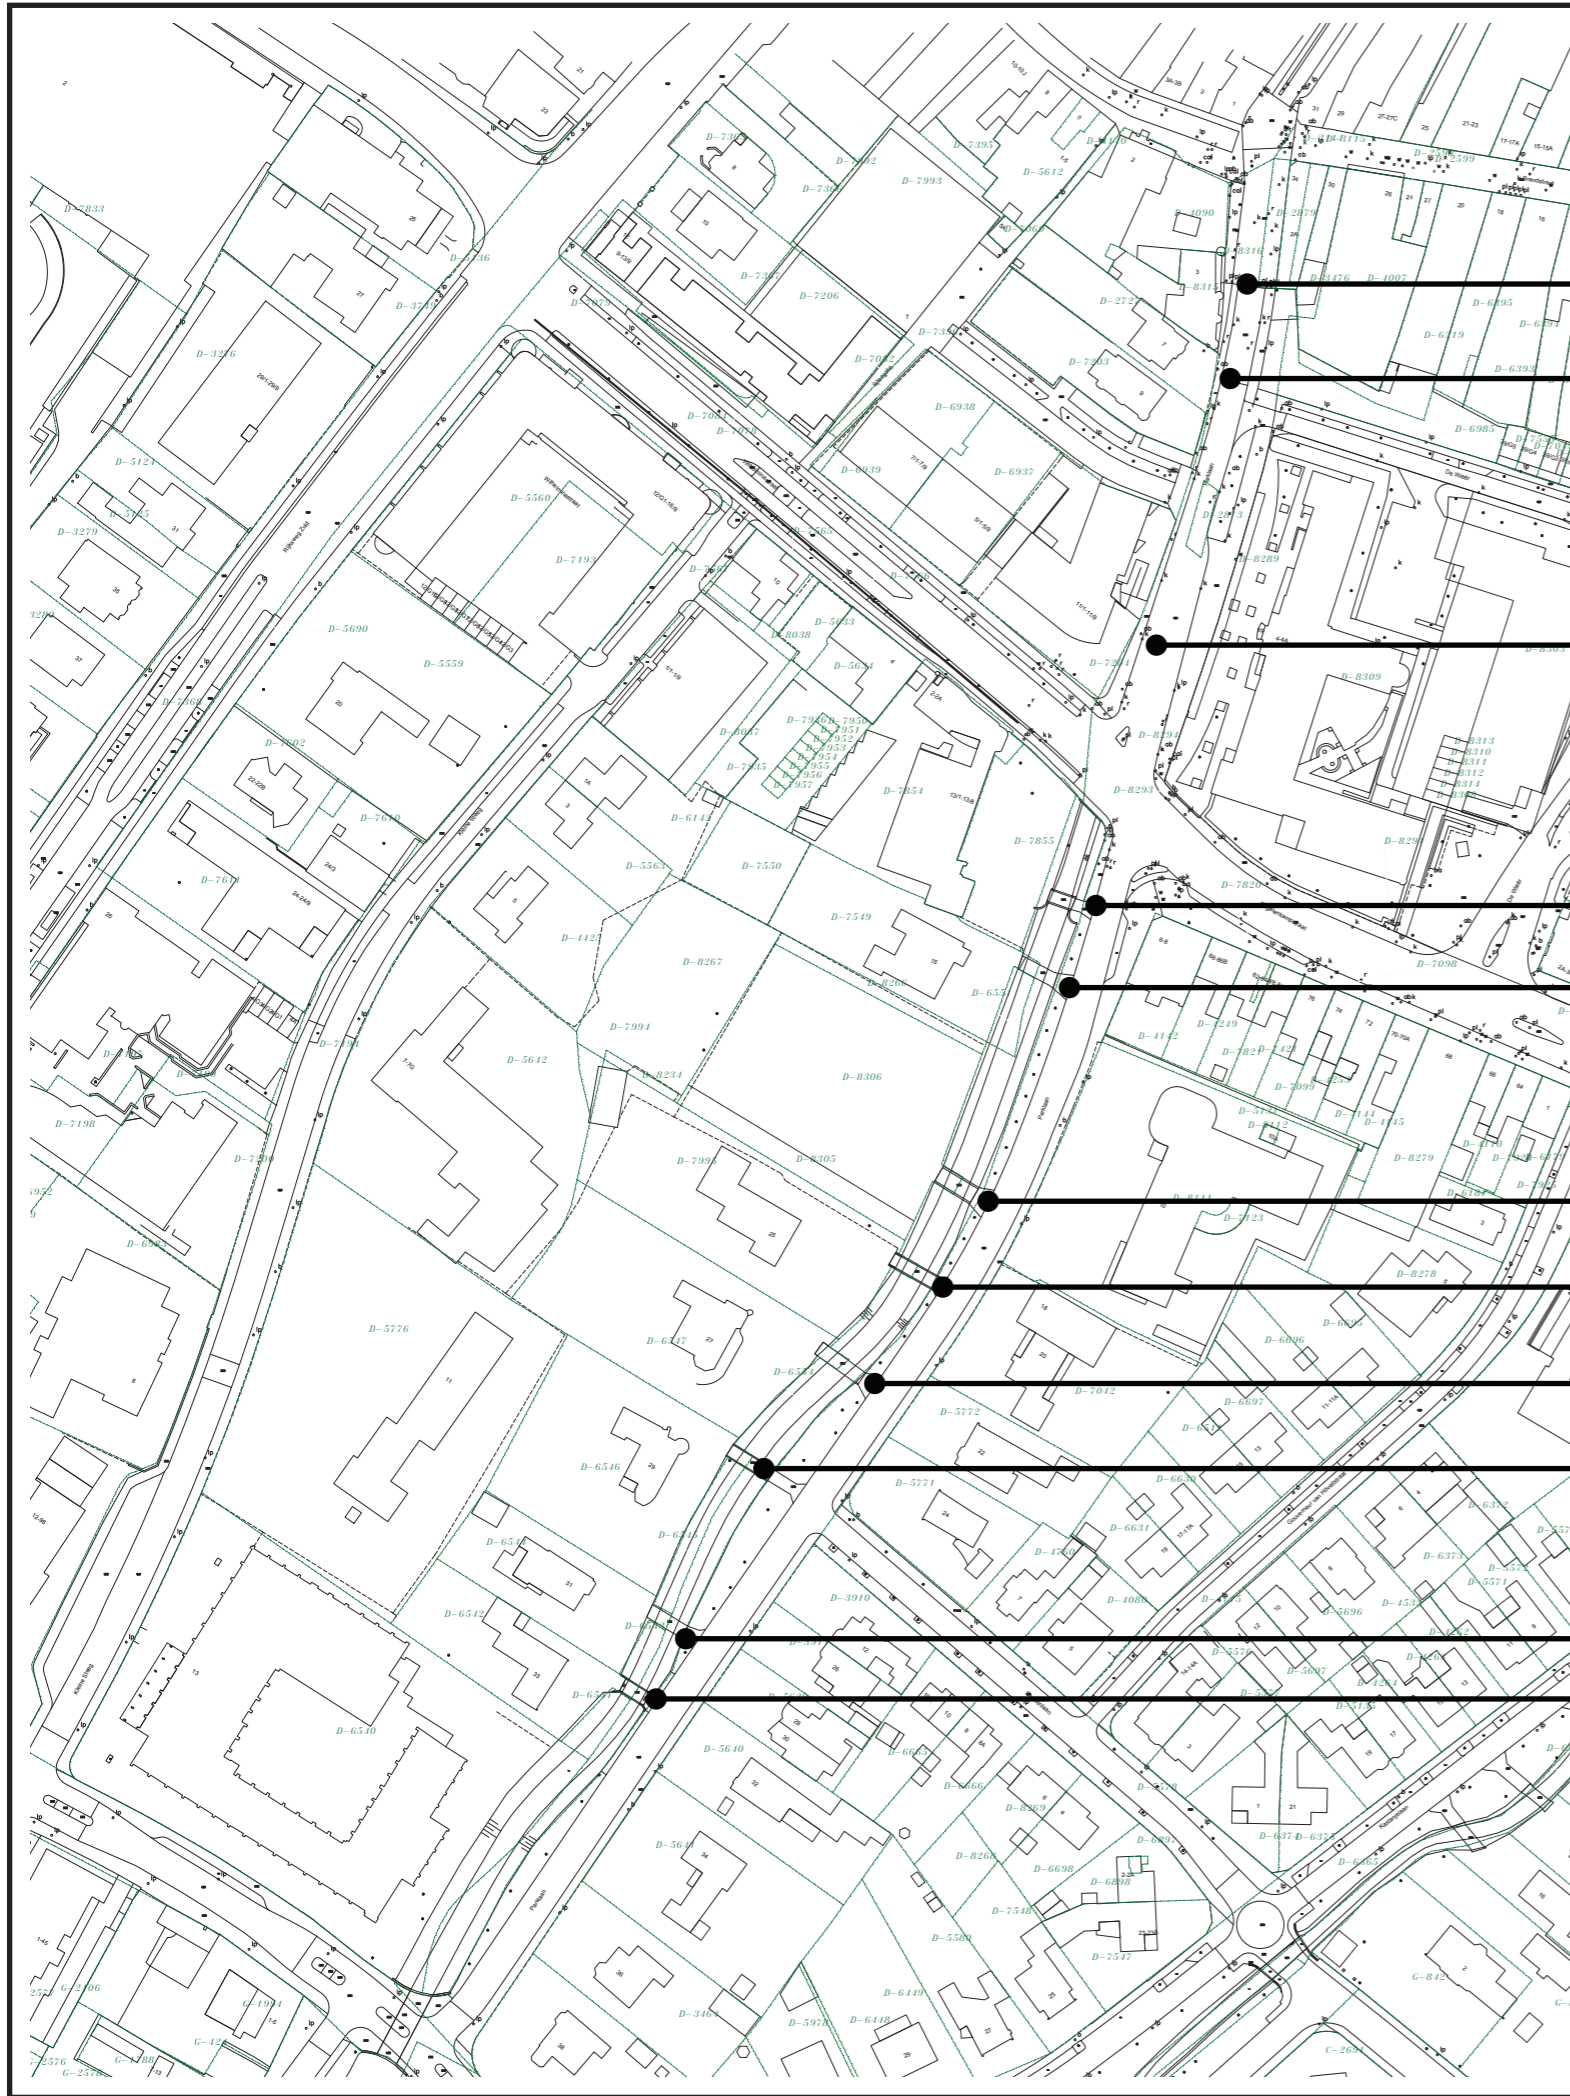
Situatie

De particuliere bruggen in de Parklaan

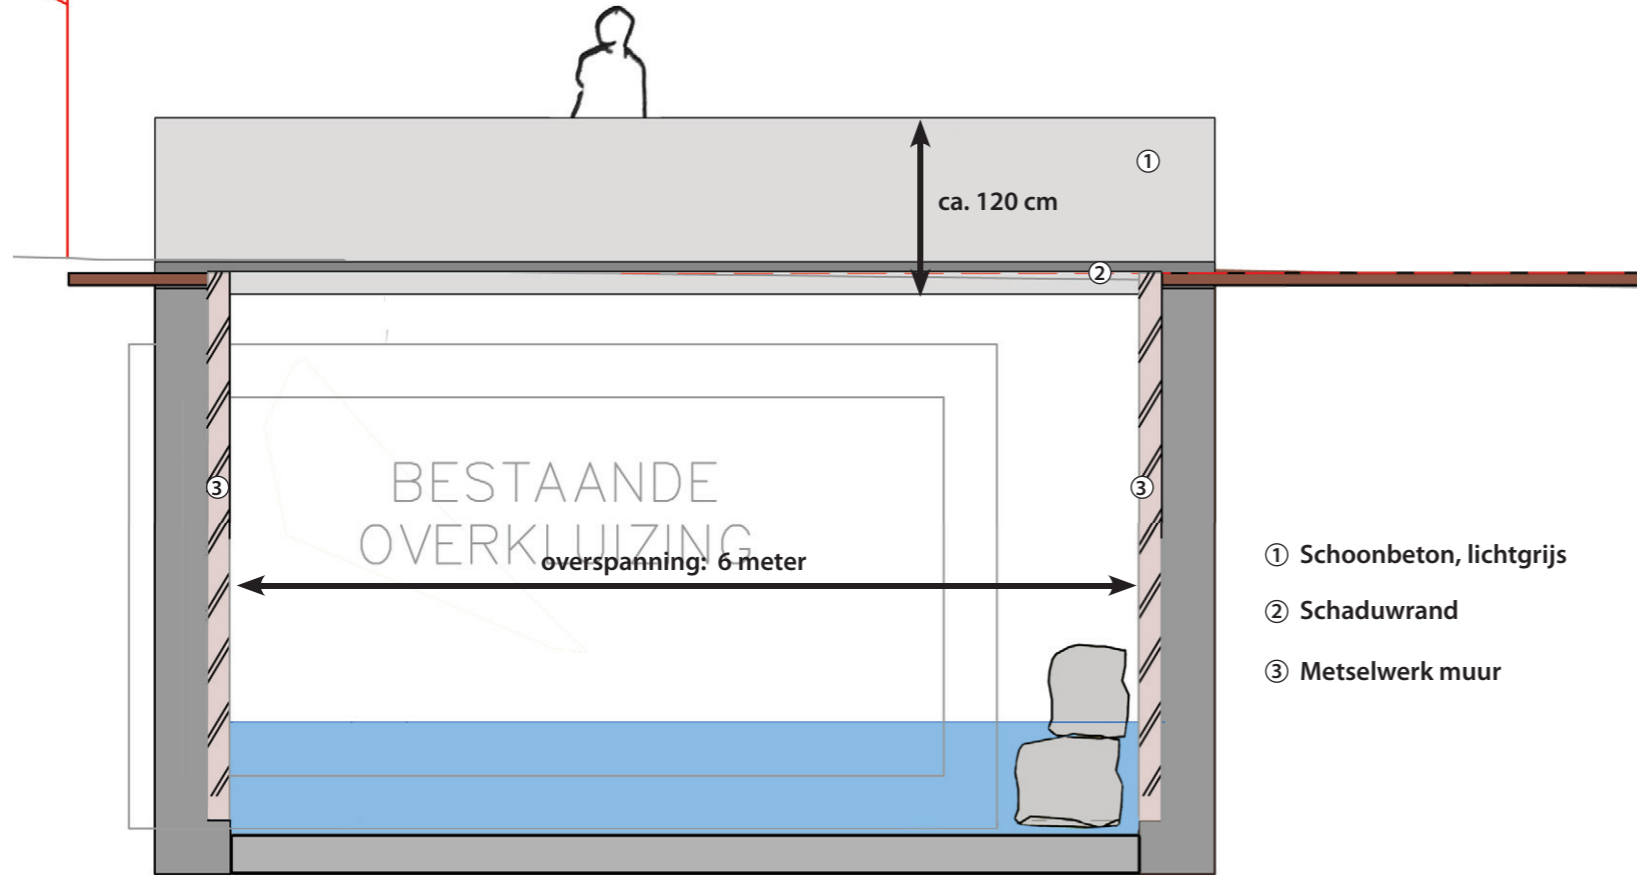
**Parklaan 7
Visualisatie brug**

- ① Schoonbeton, lichtgrijs
- ② Schaduwwand
- ③ Metselwerk muur

Afmetingen kunnen bij de technische uitwerking nog iets bijgesteld worden.

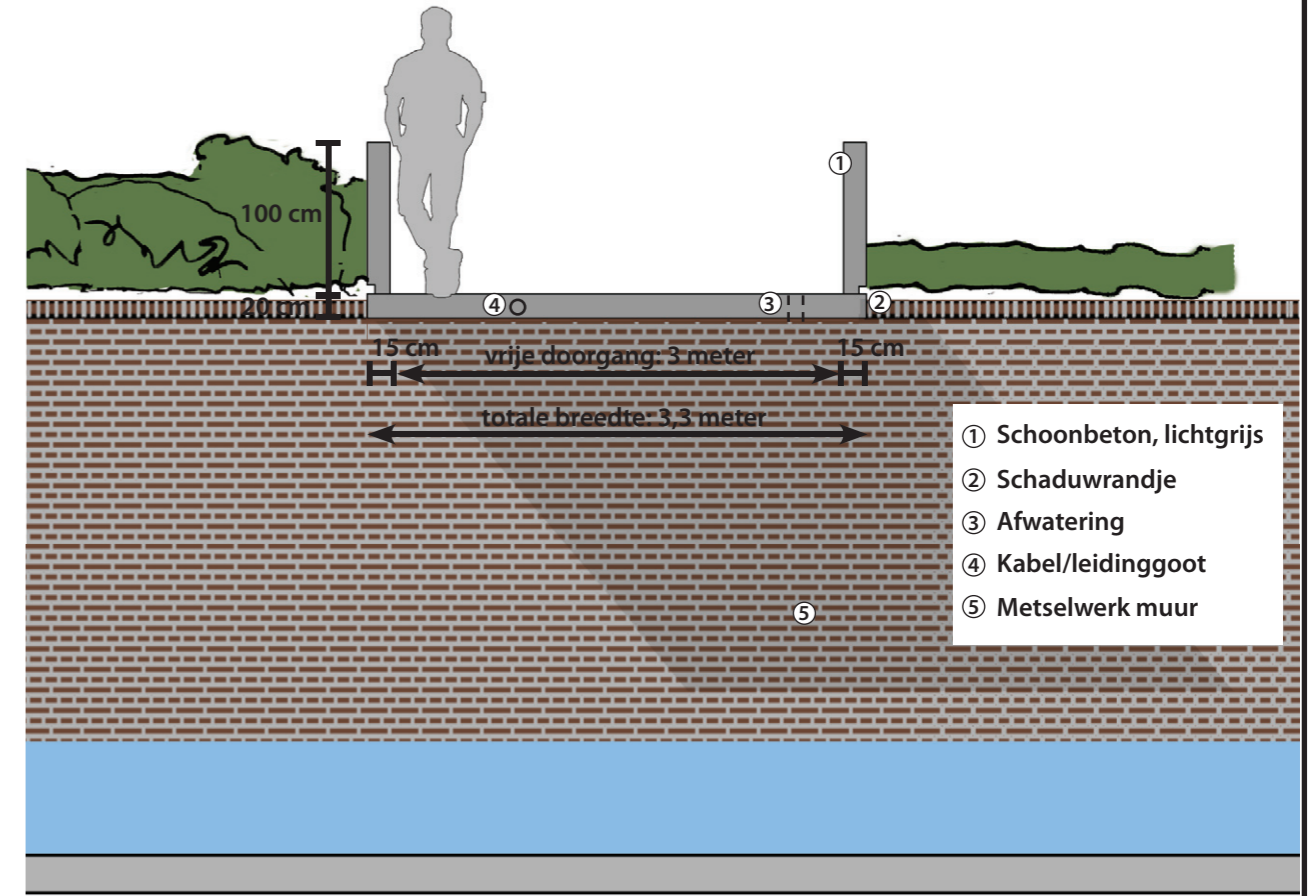
- ① Schoonbeton, lichtgrijs
- ② Schaduwwandje
- ③ Afwatering
- ④ Kabel/leidinggoot
- ⑤ Metselwerk muur

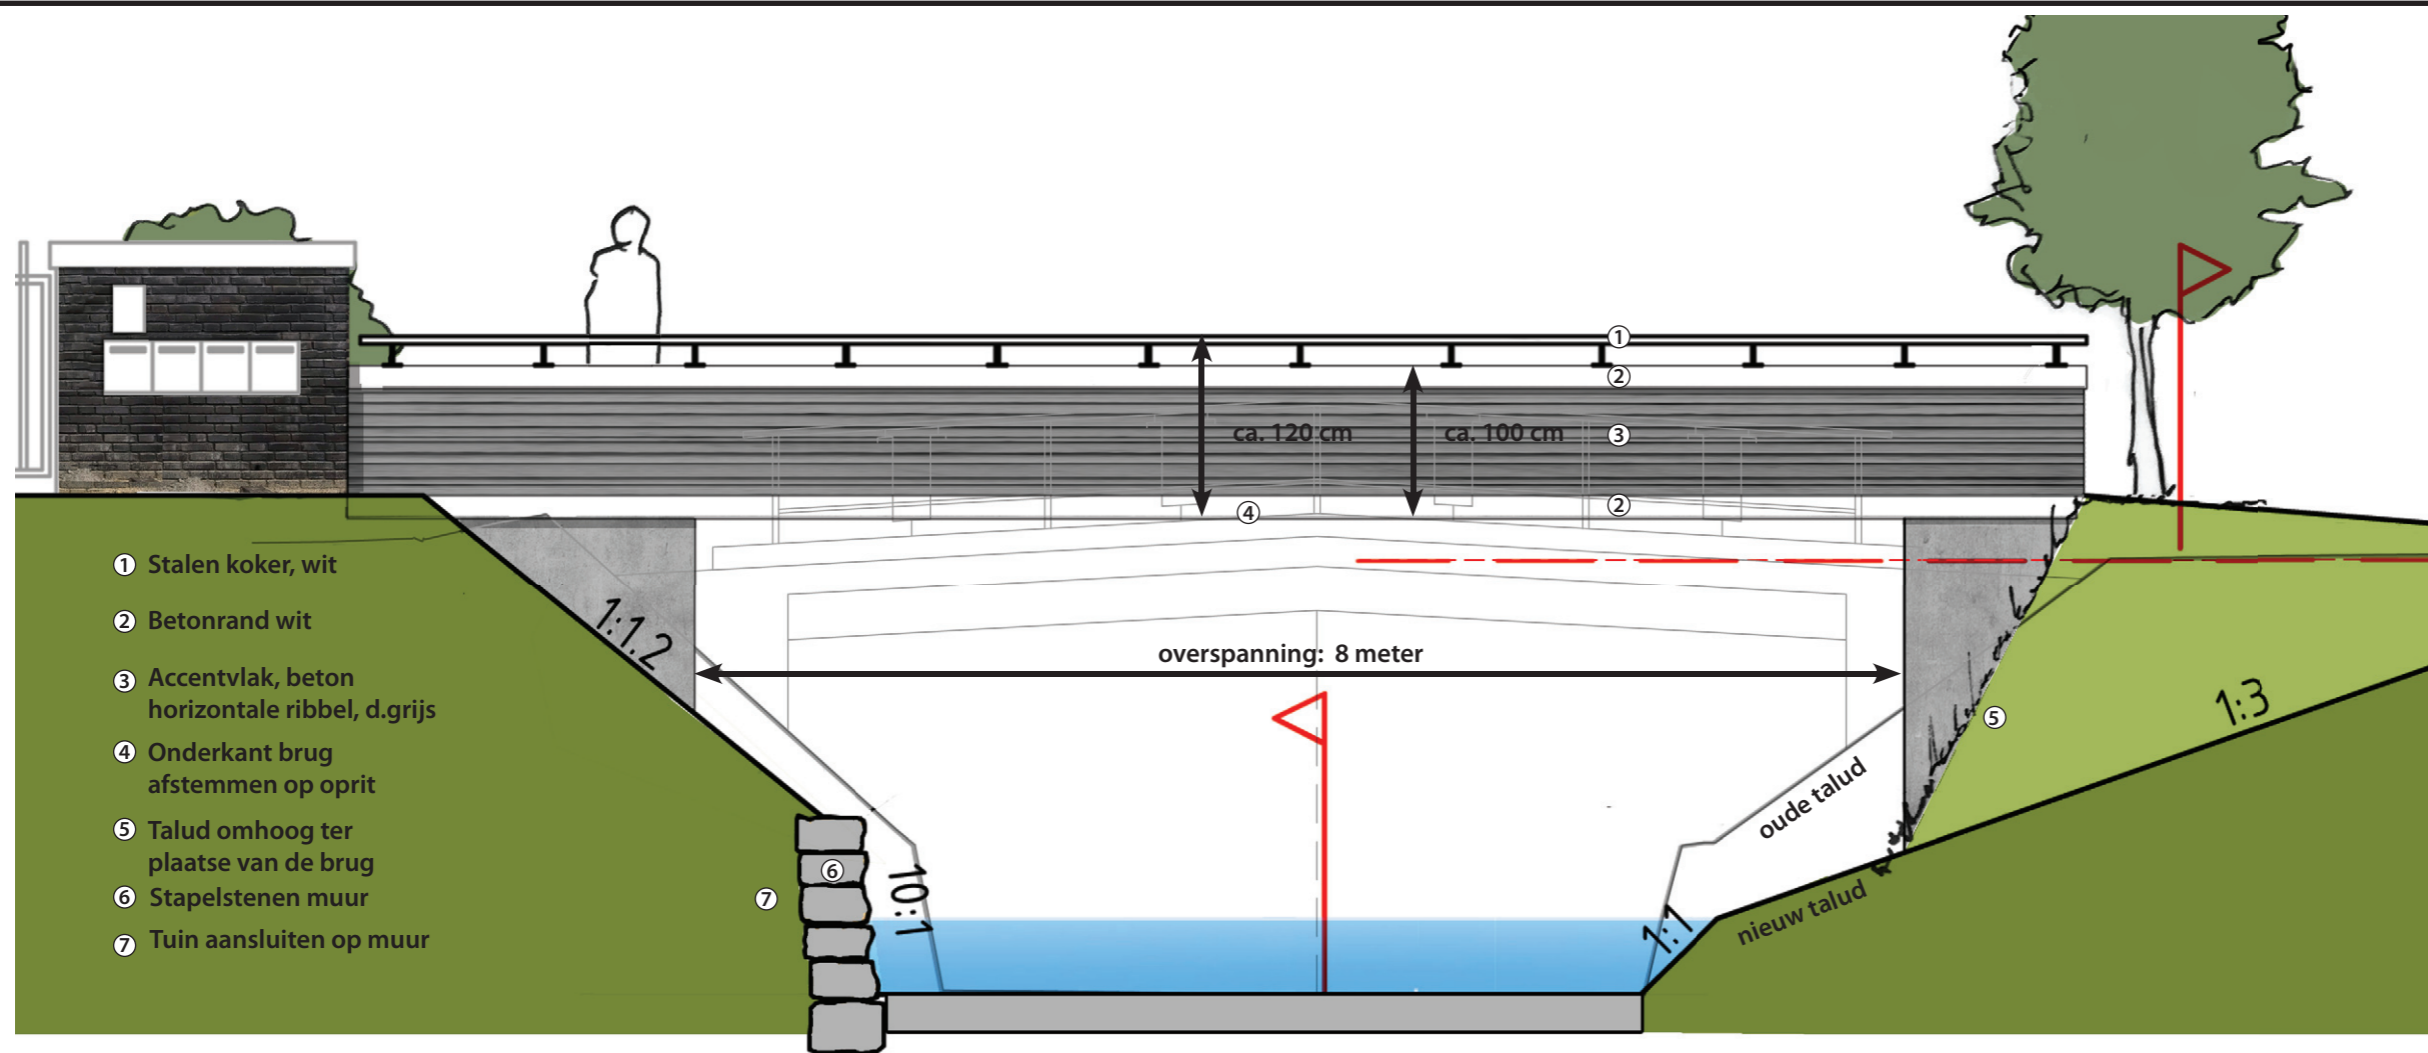
Parklaan 15 Visualisatie brug

- ① Stalen koker, wit
- ② Betonrand wit
- ③ Accentvlak, beton horizontale ribbel, d.grijs
- ④ Onderkant brug afstemmen op oprit
- ⑤ Talud omhoog ter plaatse van de brug
- ⑥ Stapelstenen muur
- ⑦ Tuin aansluiten op muur

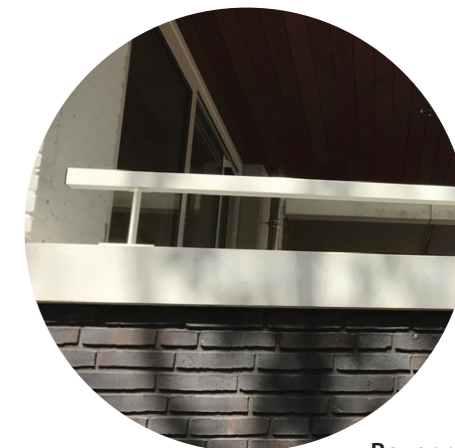
Bovenrand: strak beton, stalen koker

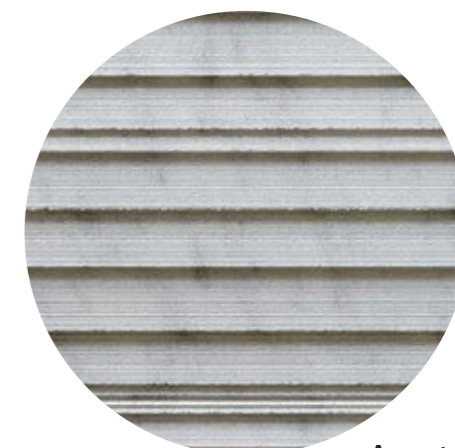
Accentvlak: donkergrijs beton, horizontale ribbels

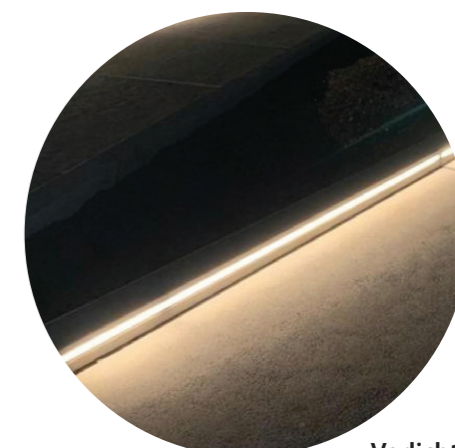
Verlichting: subtiele aanlichting van het brugdek

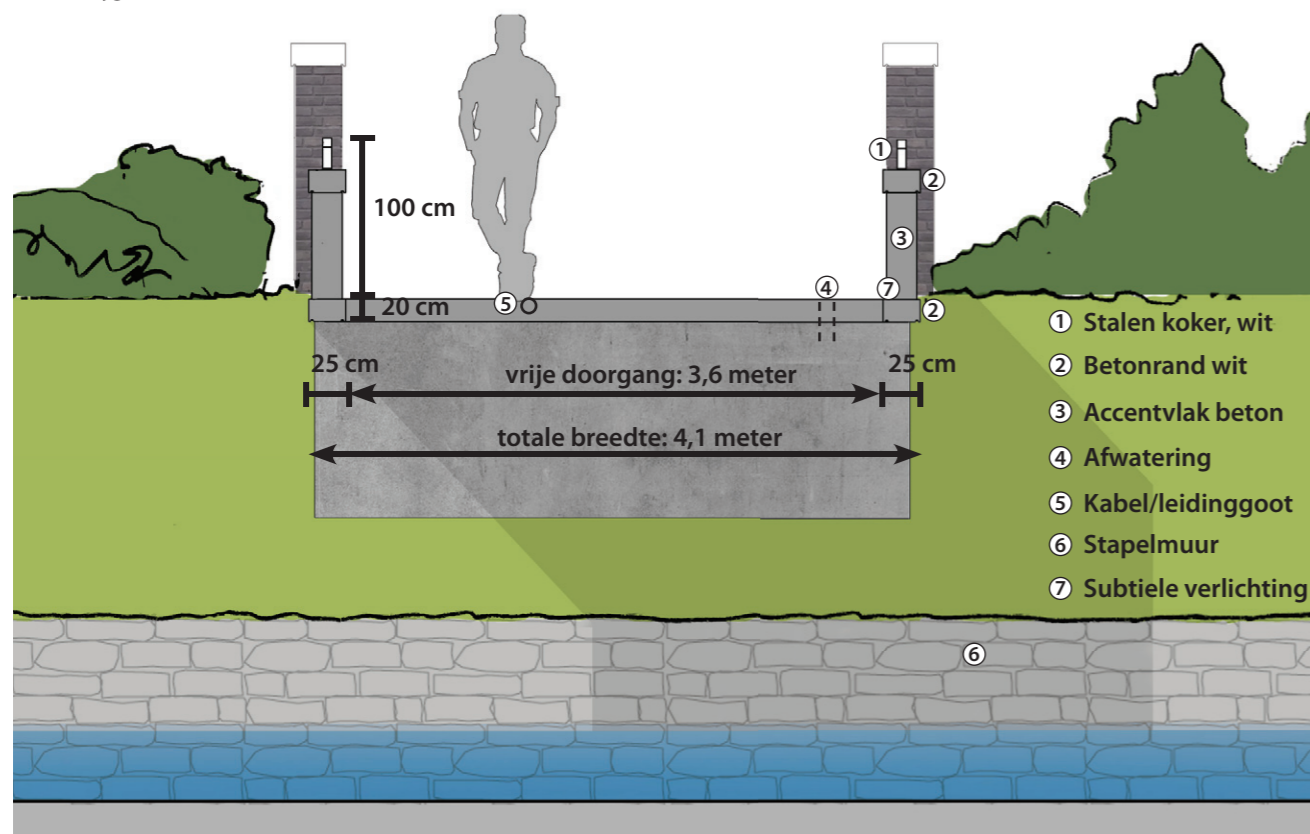
- ① Stalen koker, wit
- ② Betonrand wit
- ③ Accentvlak beton
- ④ Afwatering
- ⑤ Kabel/leidinggoot
- ⑥ Stapelmuur
- ⑦ Subtiele verlichting

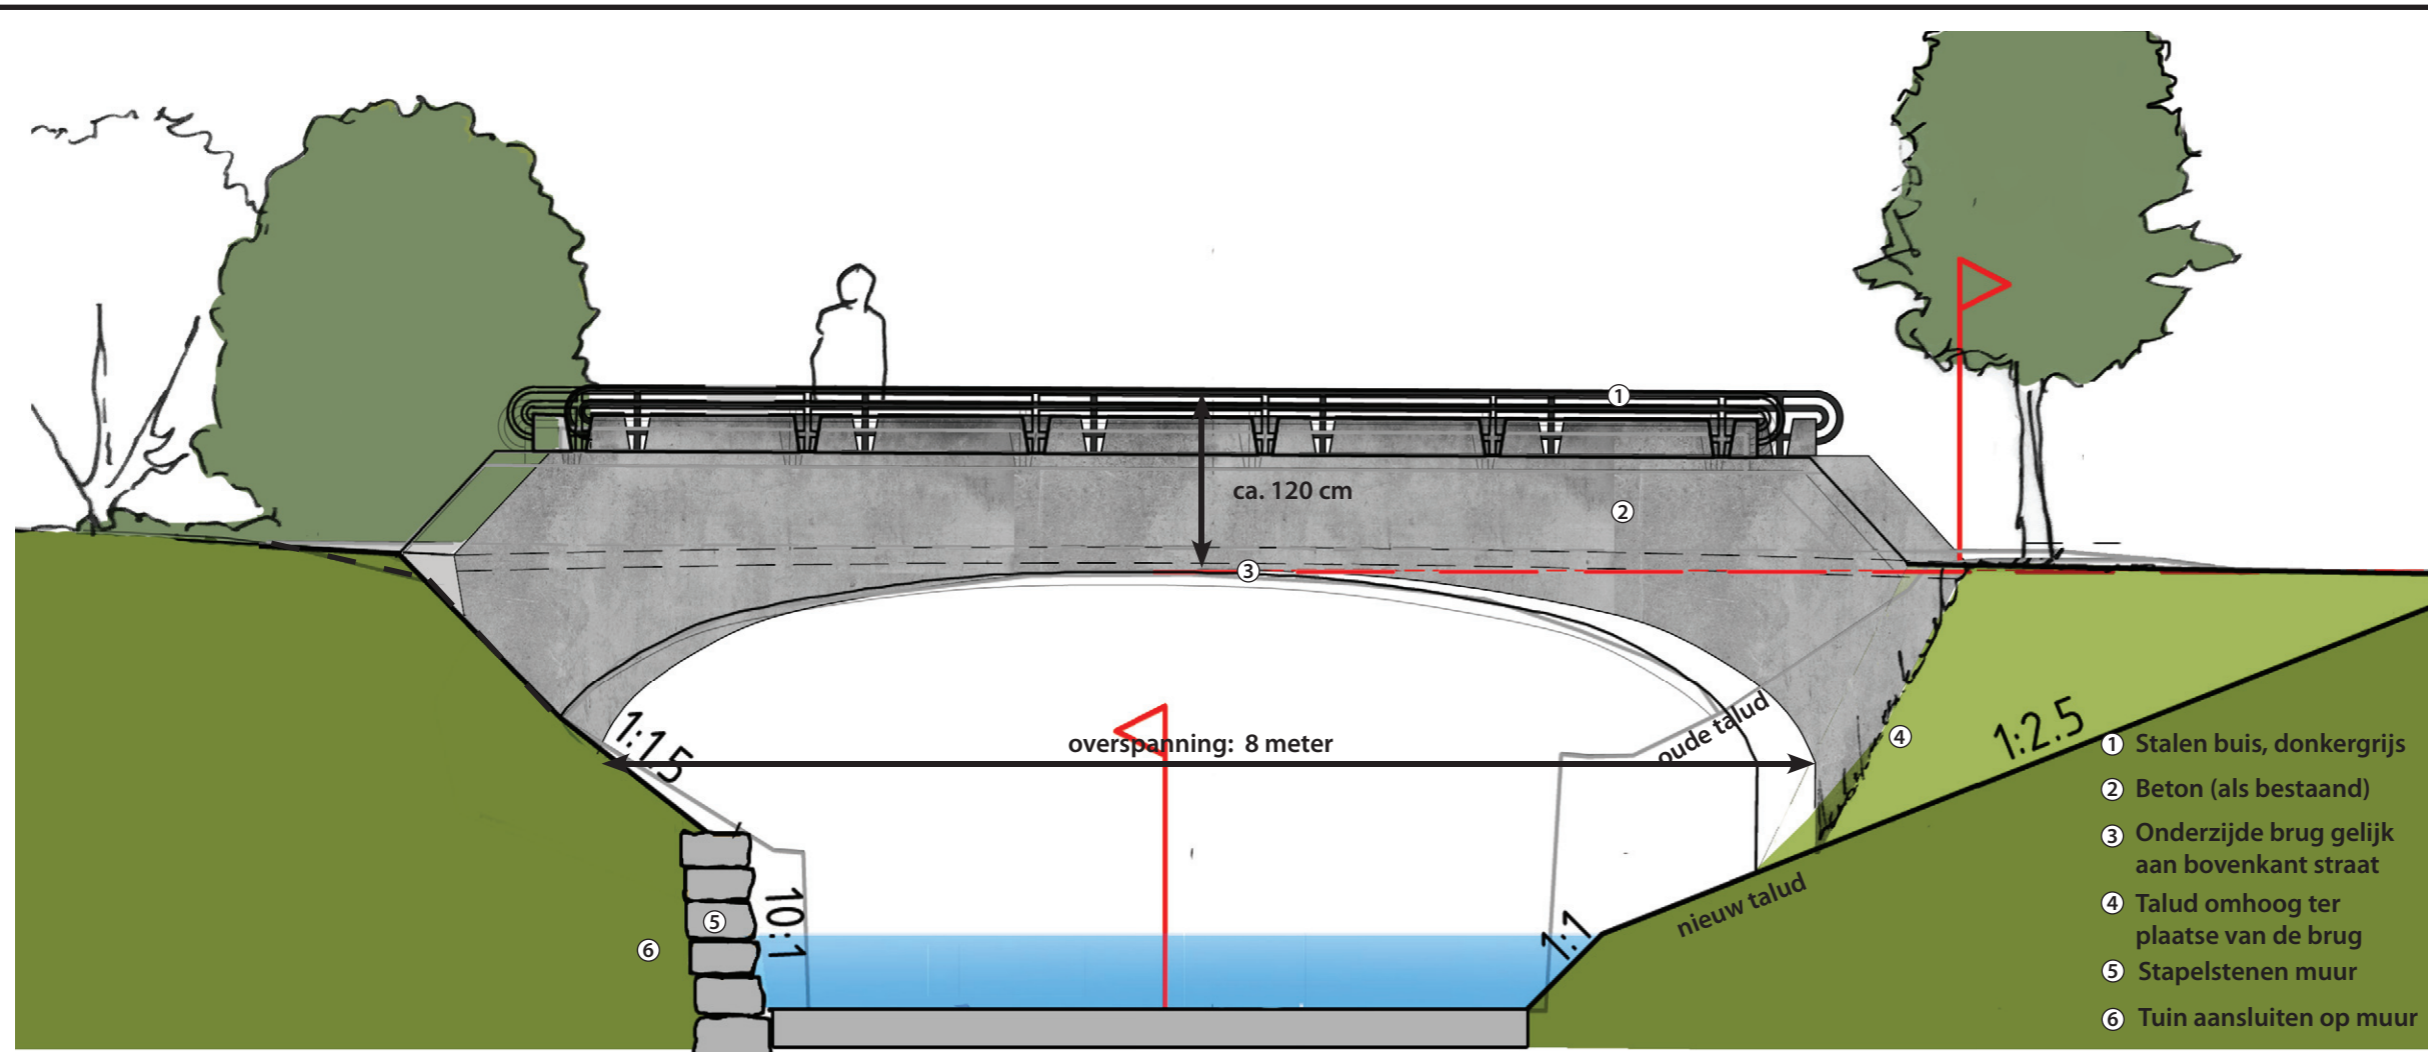
Parklaan 17-19 Visualisatie brug

- ① Stalen buis, donkergrijs
- ② Beton (als bestaand)
- ③ Onderzijde brug gelijk aan bovenkant straat
- ④ Talud omhoog ter plaatse van de brug
- ⑤ Stapelstenen muur
- ⑥ Tuin aansluiten op muur

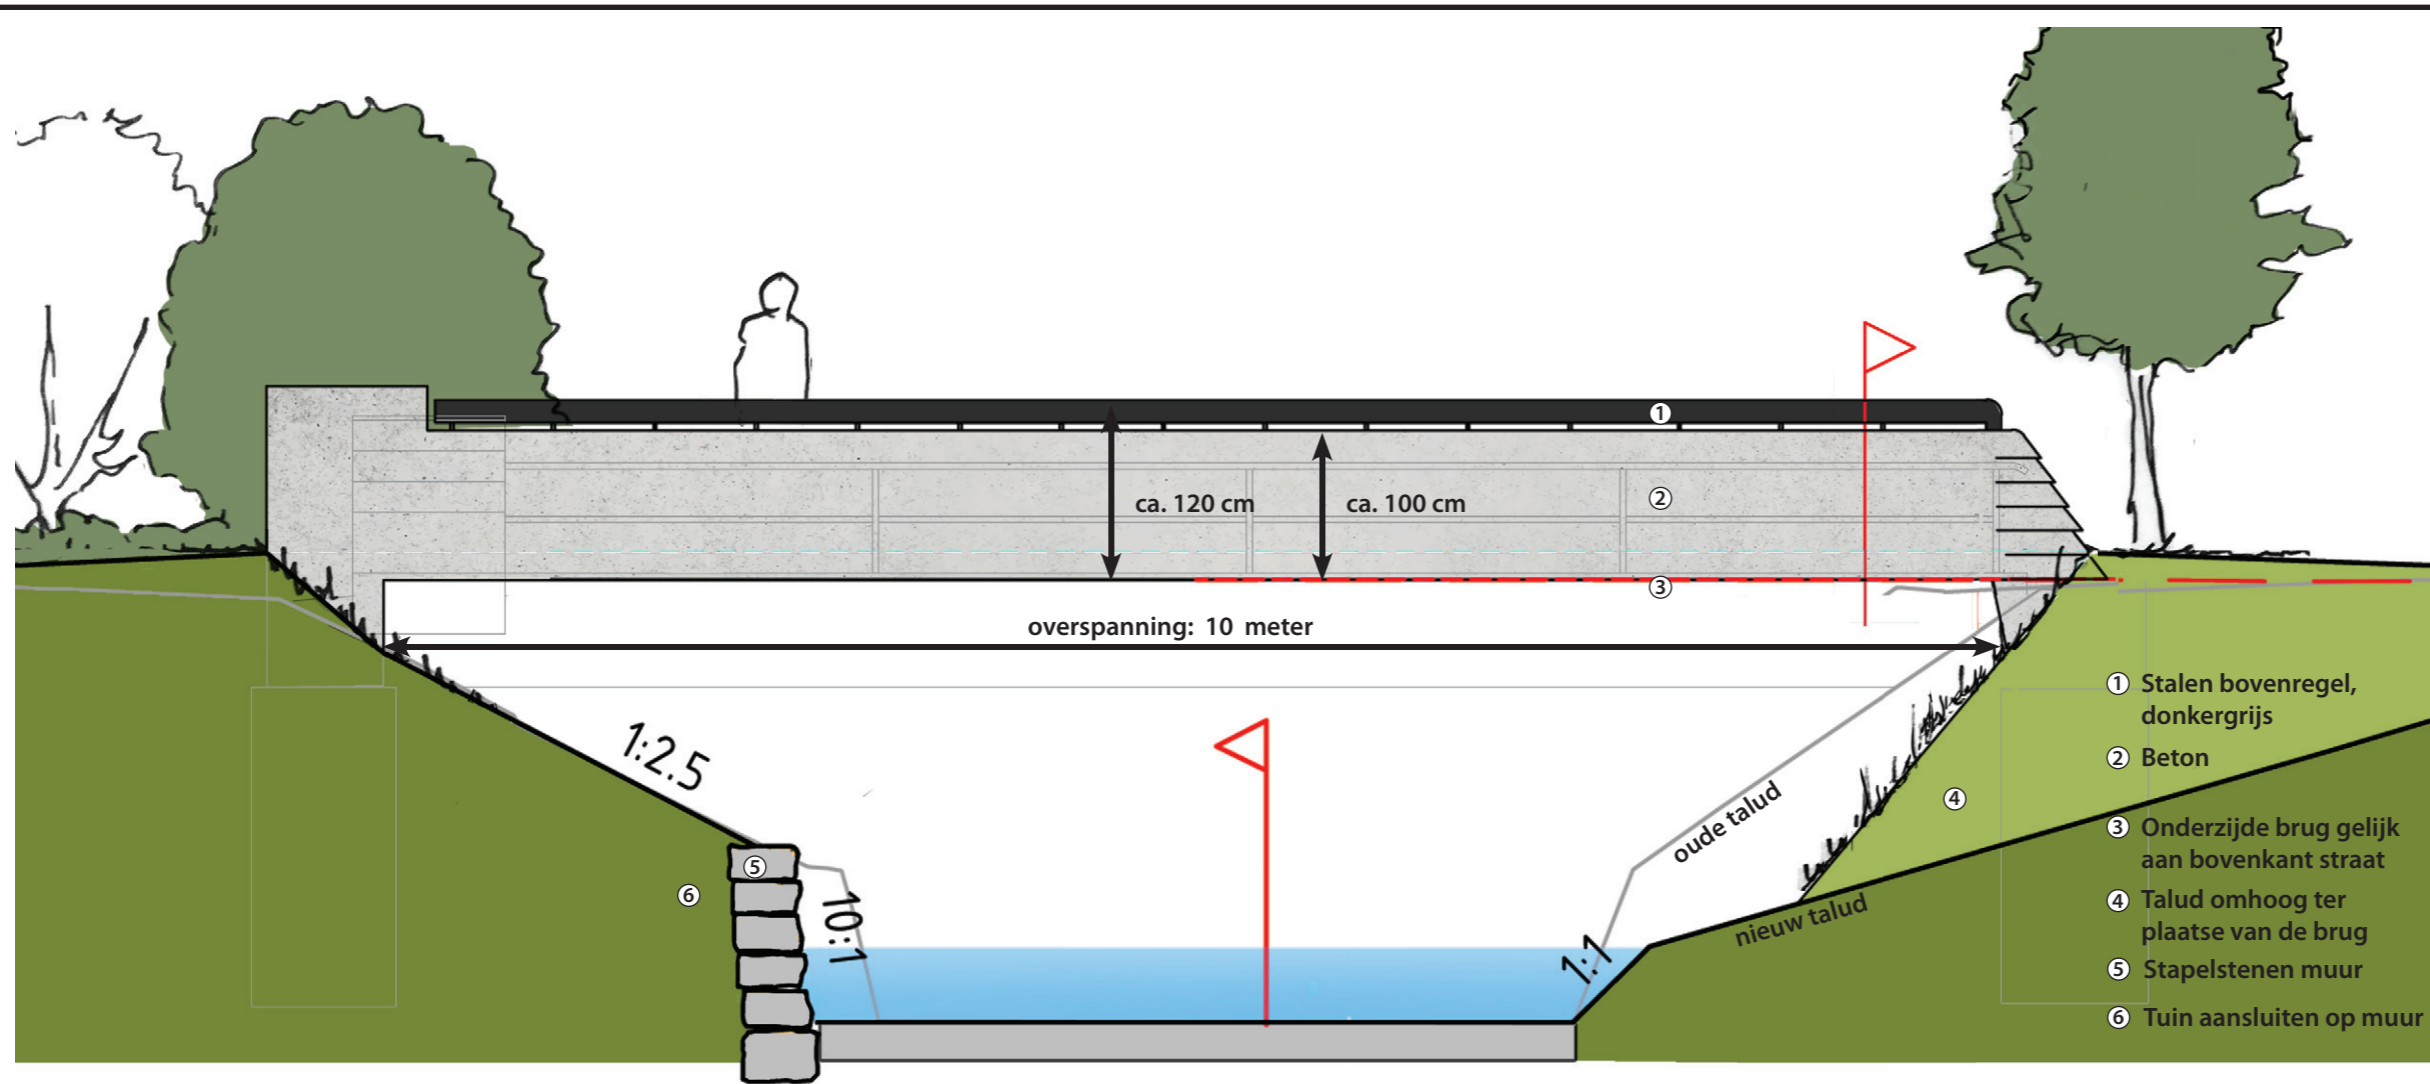
Parklaan 25
Visualisatie brug

- ① Stalen bovenregel, donkergrijs
- ② Beton
- ③ Onderzijde brug gelijk aan bovenkant straat
- ④ Talud omhoog ter plaatse van de brug
- ⑤ Stapelstenen muur
- ⑥ Tuin aansluiten op muur

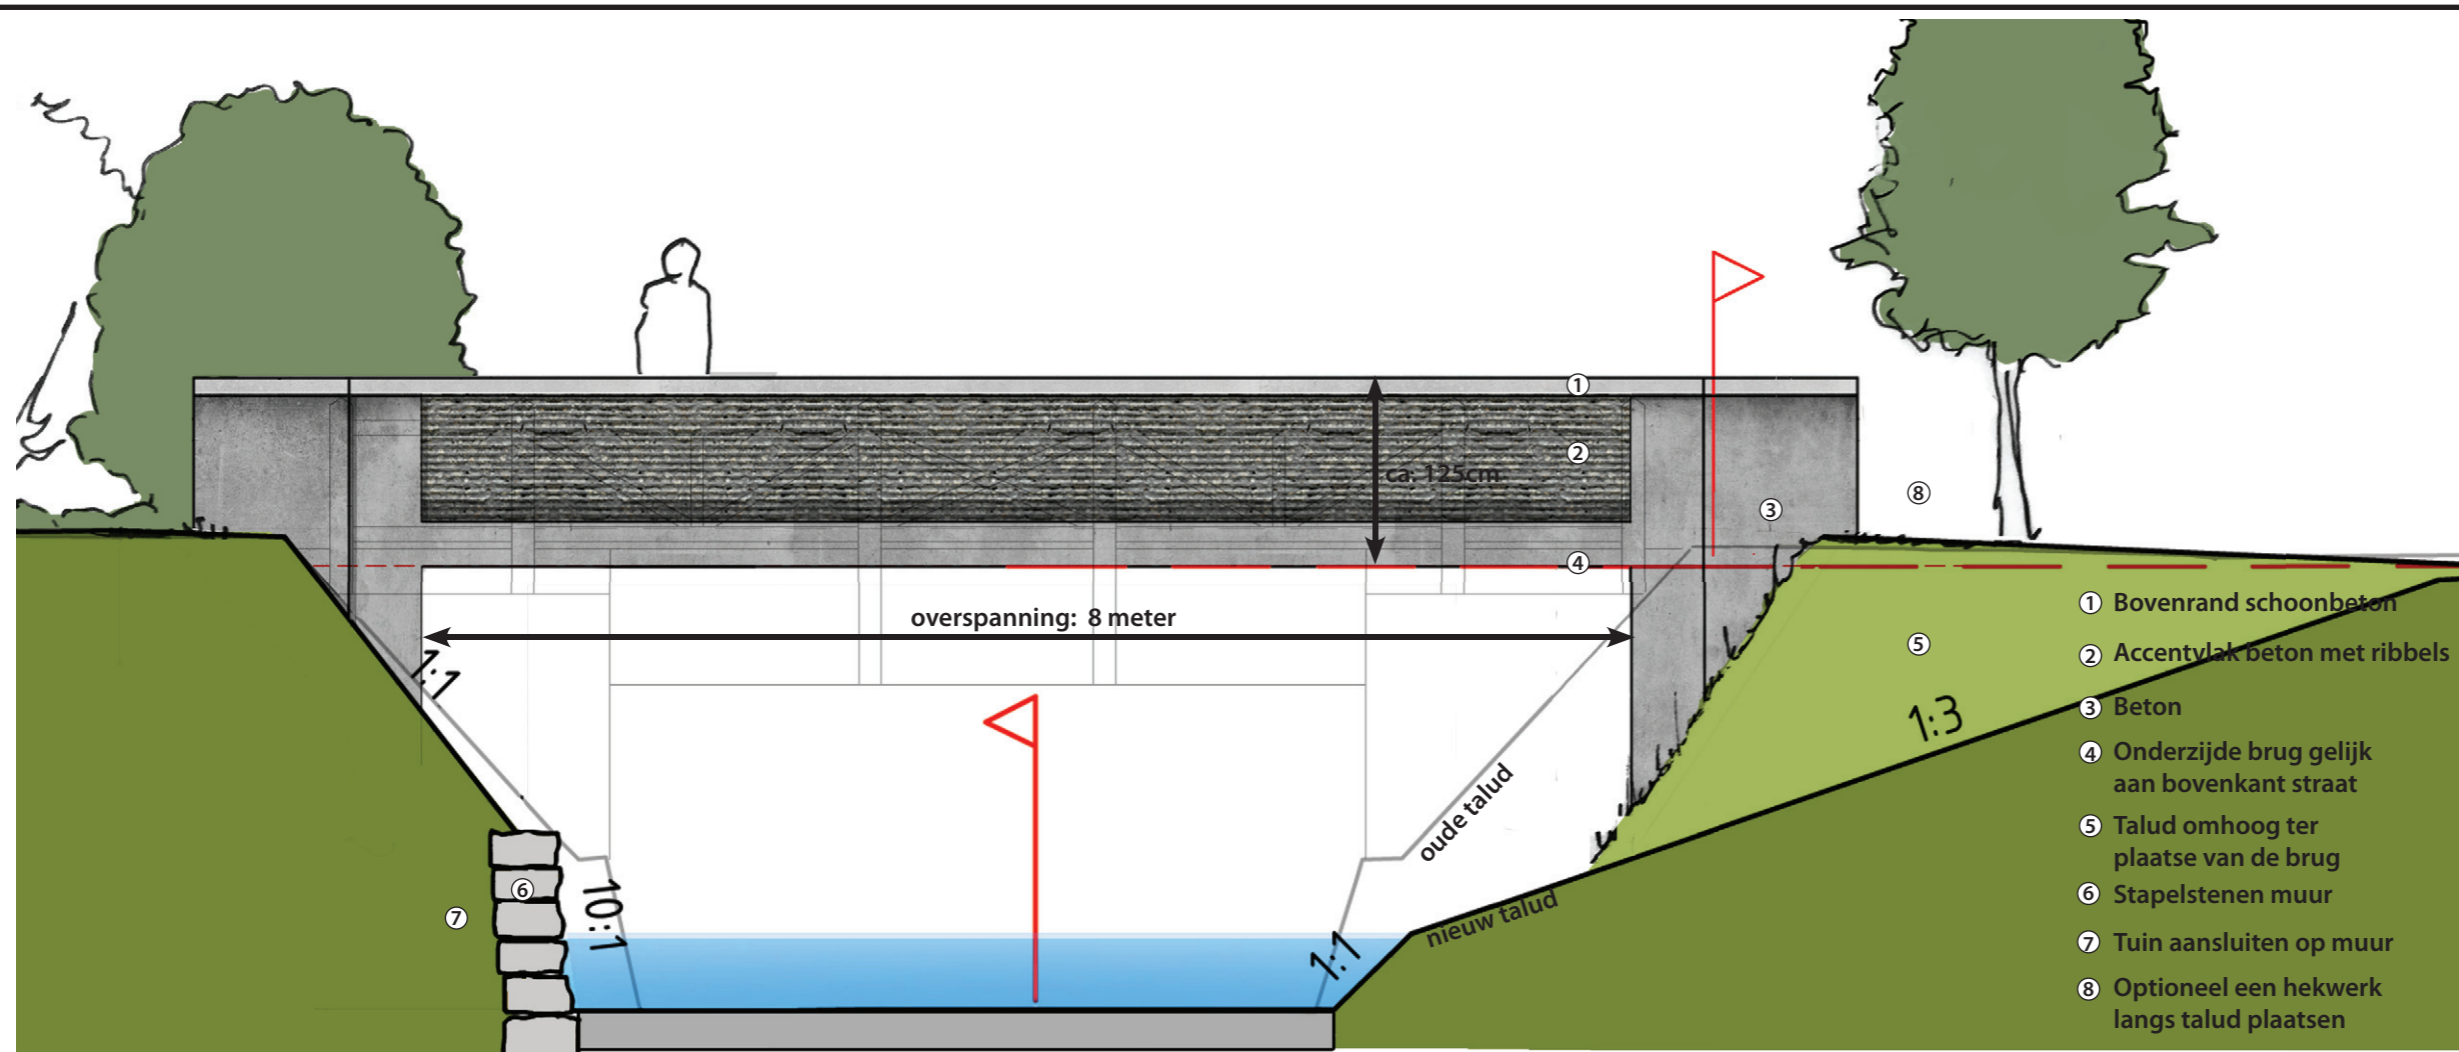
**Parklaan 29
Visualisatie brug**

- ① Bovenrand schoonbeton
- ② Accentvlak beton met ribbels
- ③ Beton
- ④ Onderzijde brug gelijk aan bovenkant straat
- ⑤ Talud omhoog ter plaatse van de brug
- ⑥ Stapelstenen muur
- ⑦ Tuin aansluiten op muur
- ⑧ Optioneel een hekwerk langs talud plaatsen

Huidige brug in lichtgrijze lijn

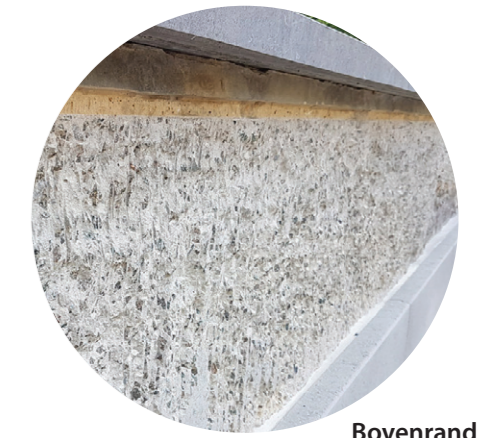
Bovenrand: strak beton, iets uitstekend

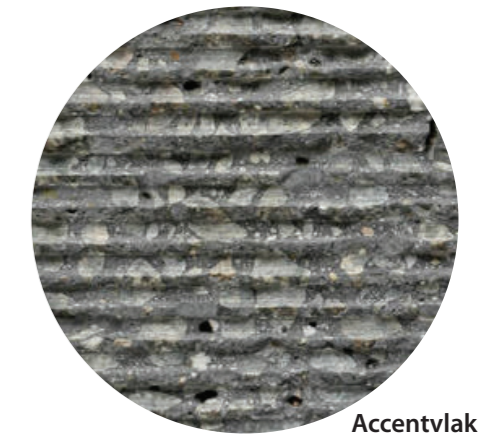
Accentvlak: gebouchardeerd beton, horizontale ribbels

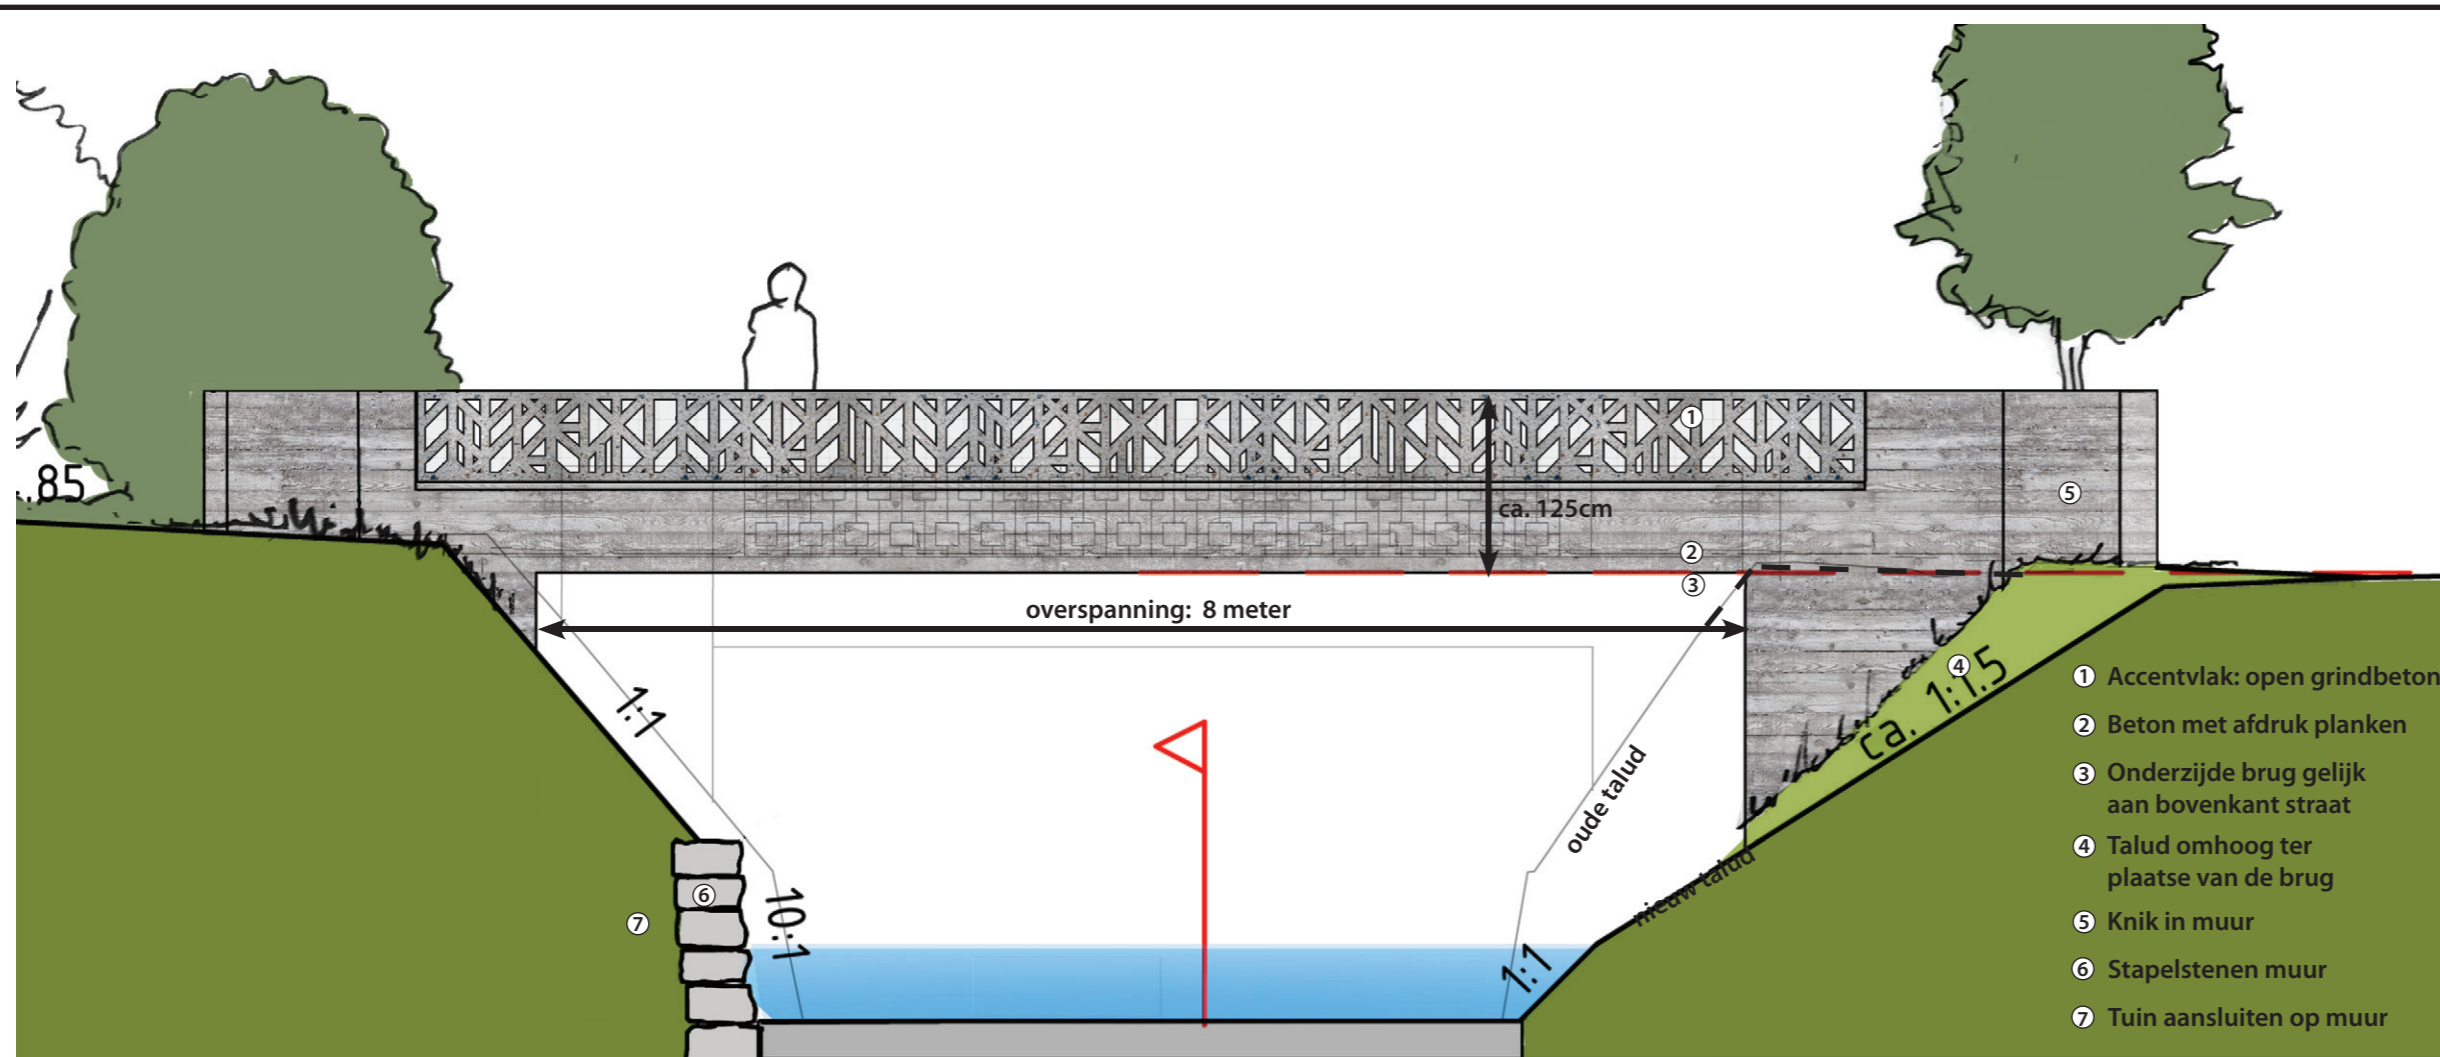
**Parklaan 31
Visualisatie brug**

- 1 Accentvlak: open grindbeton
- 2 Beton met afdruk planken
- 3 Onderzijde brug gelijk aan bovenkant straat
- 4 Talud omhoog ter plaatse van de brug
- 5 Knik in muur
- 6 Stapelstenen muur
- 7 Tuin aansluiten op muur

Huidige brug in lichtgrijze lijn

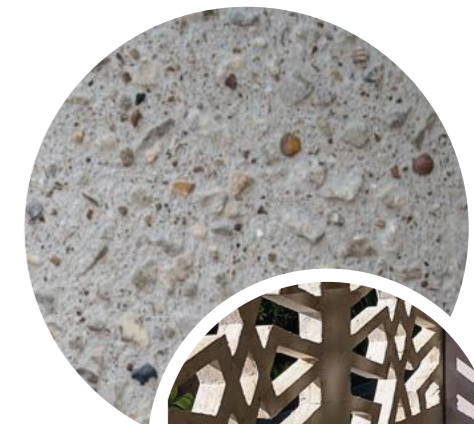
Accentvlak:
uitgewassen beton met een patroon

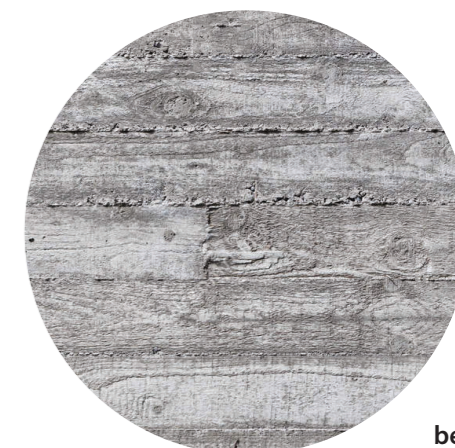
beton
met afdruk bekisting

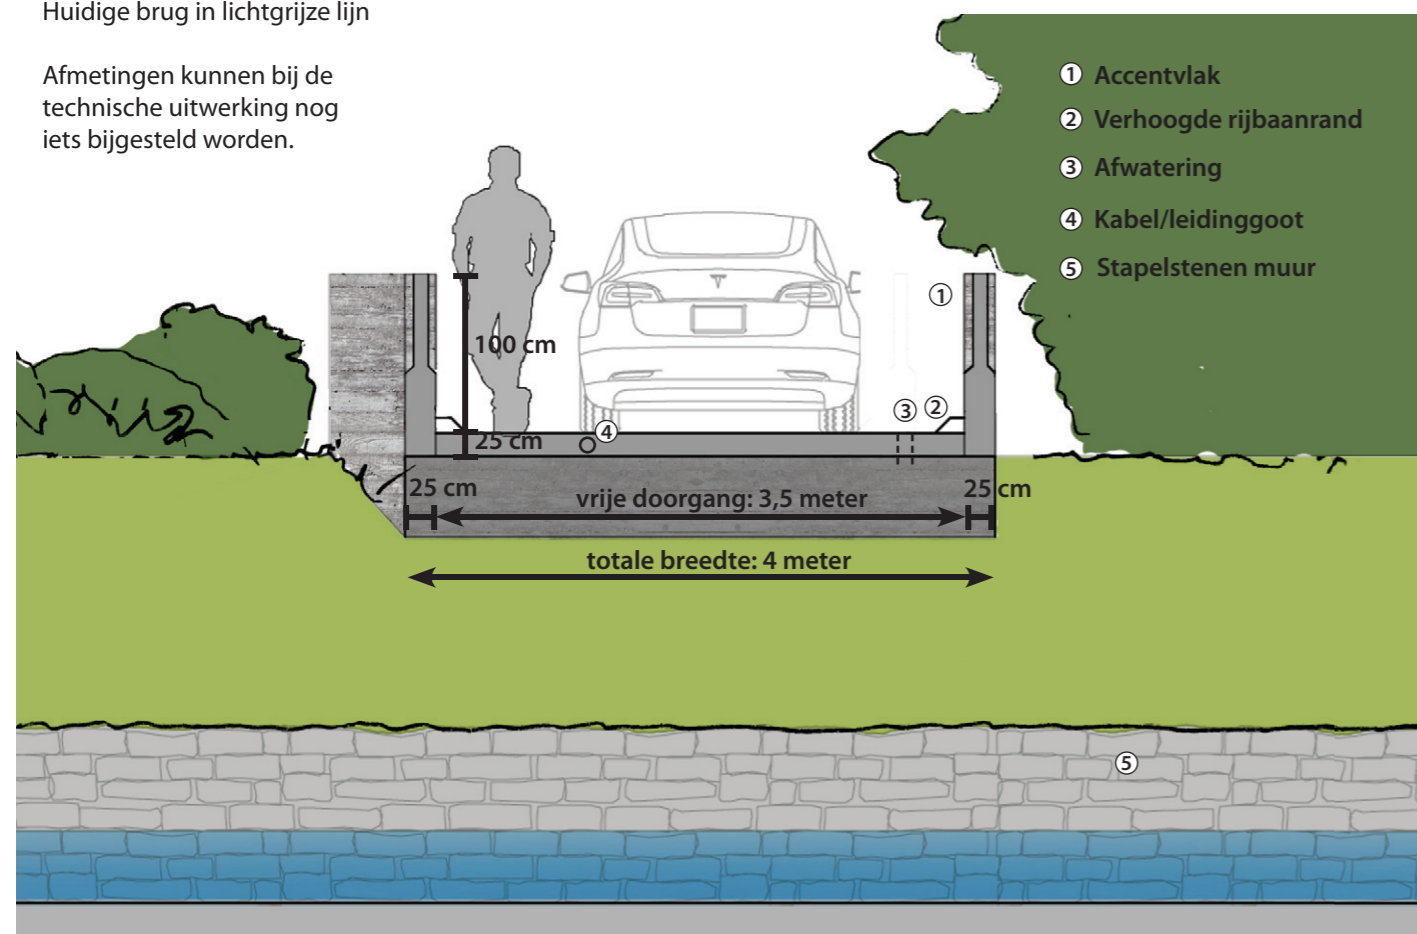
- 1 Accentvlak
- 2 Verhoogde rijbaanrand
- 3 Afwatering
- 4 Kabel/leidinggoot
- 5 Stapelstenen muur
