**Bruggenboekje
voorlopig ontwerp bruggen
Parklaan**

Corio Glana fase 2 - onderdeel: bruggen Parklaan
Bruggenboekje - voorlopig ontwerp

Projectnummer 1290
Datum 25-05-2023
Formaat A3

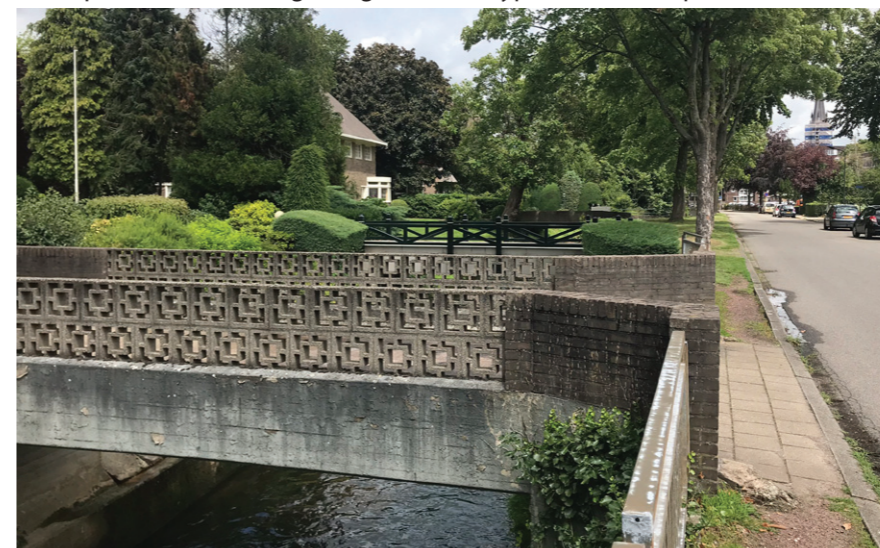
Inspiratie uit de huidige brug:

De stapelblokken en het grove grindbeton typeren de bouwperiode van de woning.
