**Bruggenboekje
voorlopig ontwerp bruggen
Parklaan**

Corio Glana fase 2 - onderdeel: bruggen Parklaan
Bruggenboekje - voorlopig ontwerp

Projectnummer 1290
Datum 19-07-2023
Formaat A3

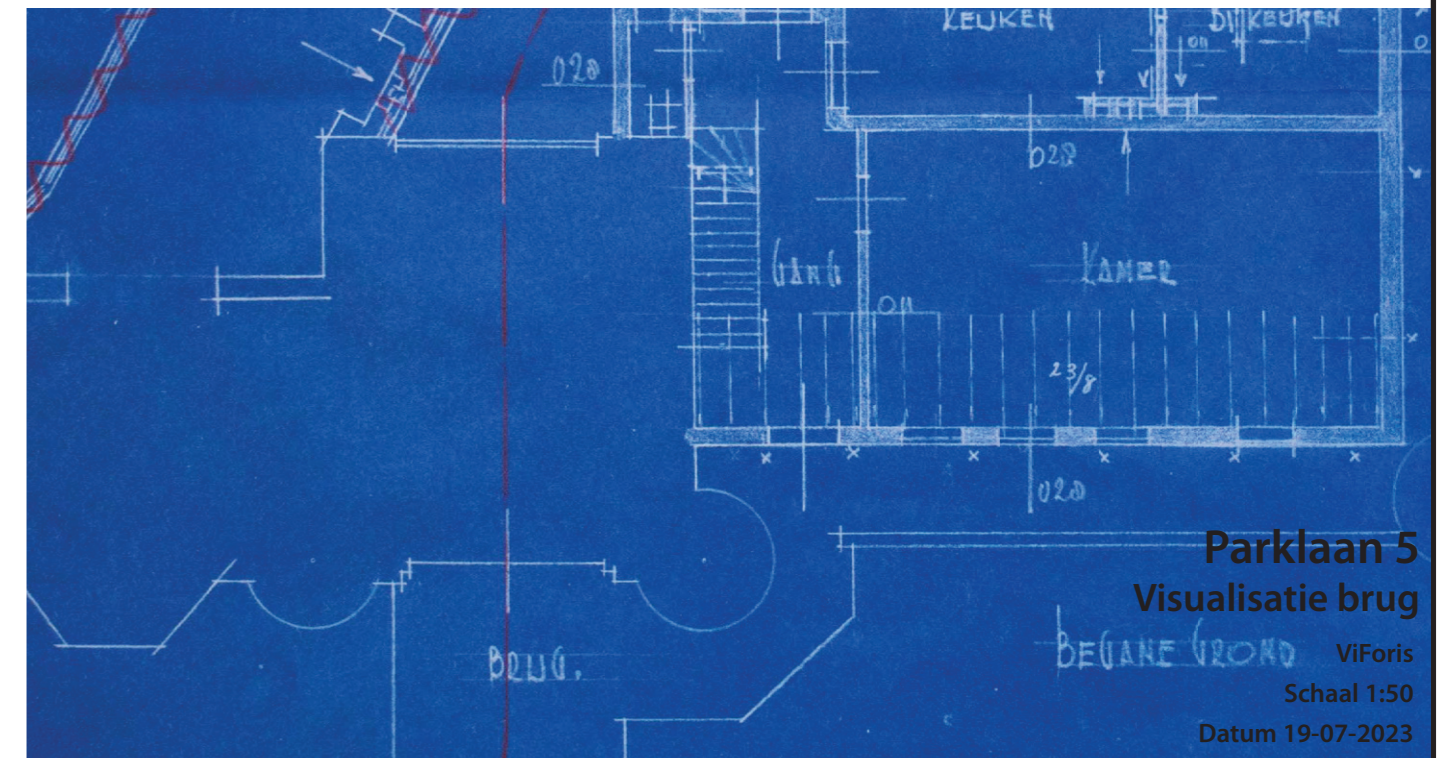
Afmetingen kunnen bij de technische uitwerking nog iets bijgesteld worden.

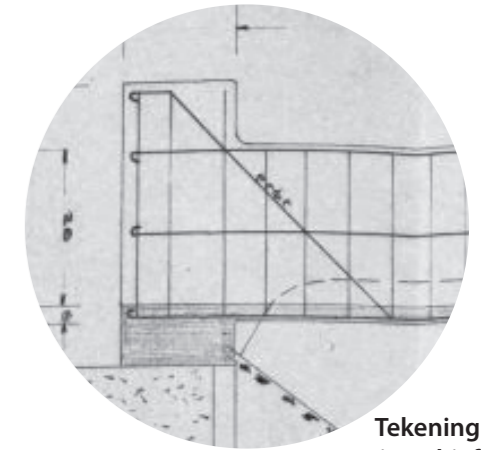
Tekening uit archief

Huidige brug in lichtgrijze lijn

Afmetingen kunnen bij de technische uitwerking nog iets bijgesteld worden.

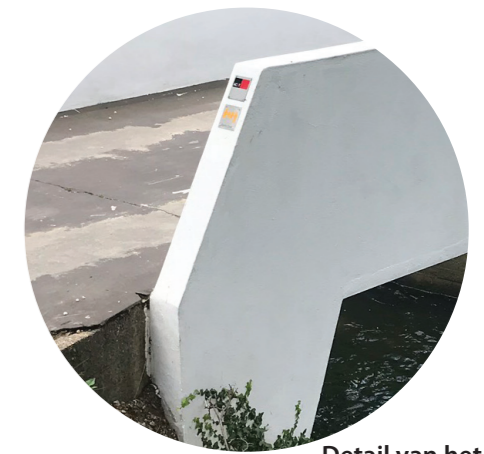
Detail van het elegant gevormde brughoofd

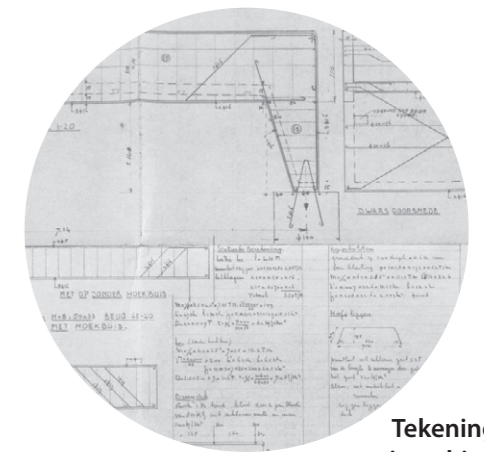
Tekening uit archief:

Huidige brug in lichtgrijze lijn

Afmetingen kunnen bij de technische uitwerking nog iets bijgesteld worden.

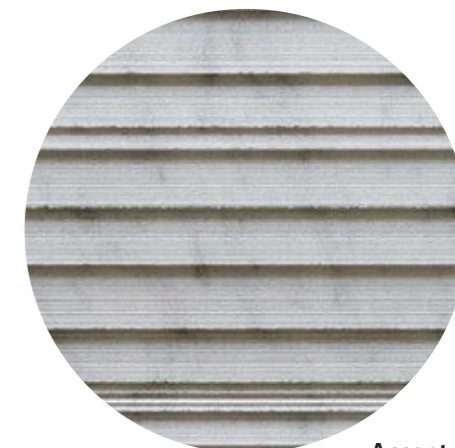
Accentvlak: donkergrijs beton, horizontale ribbels

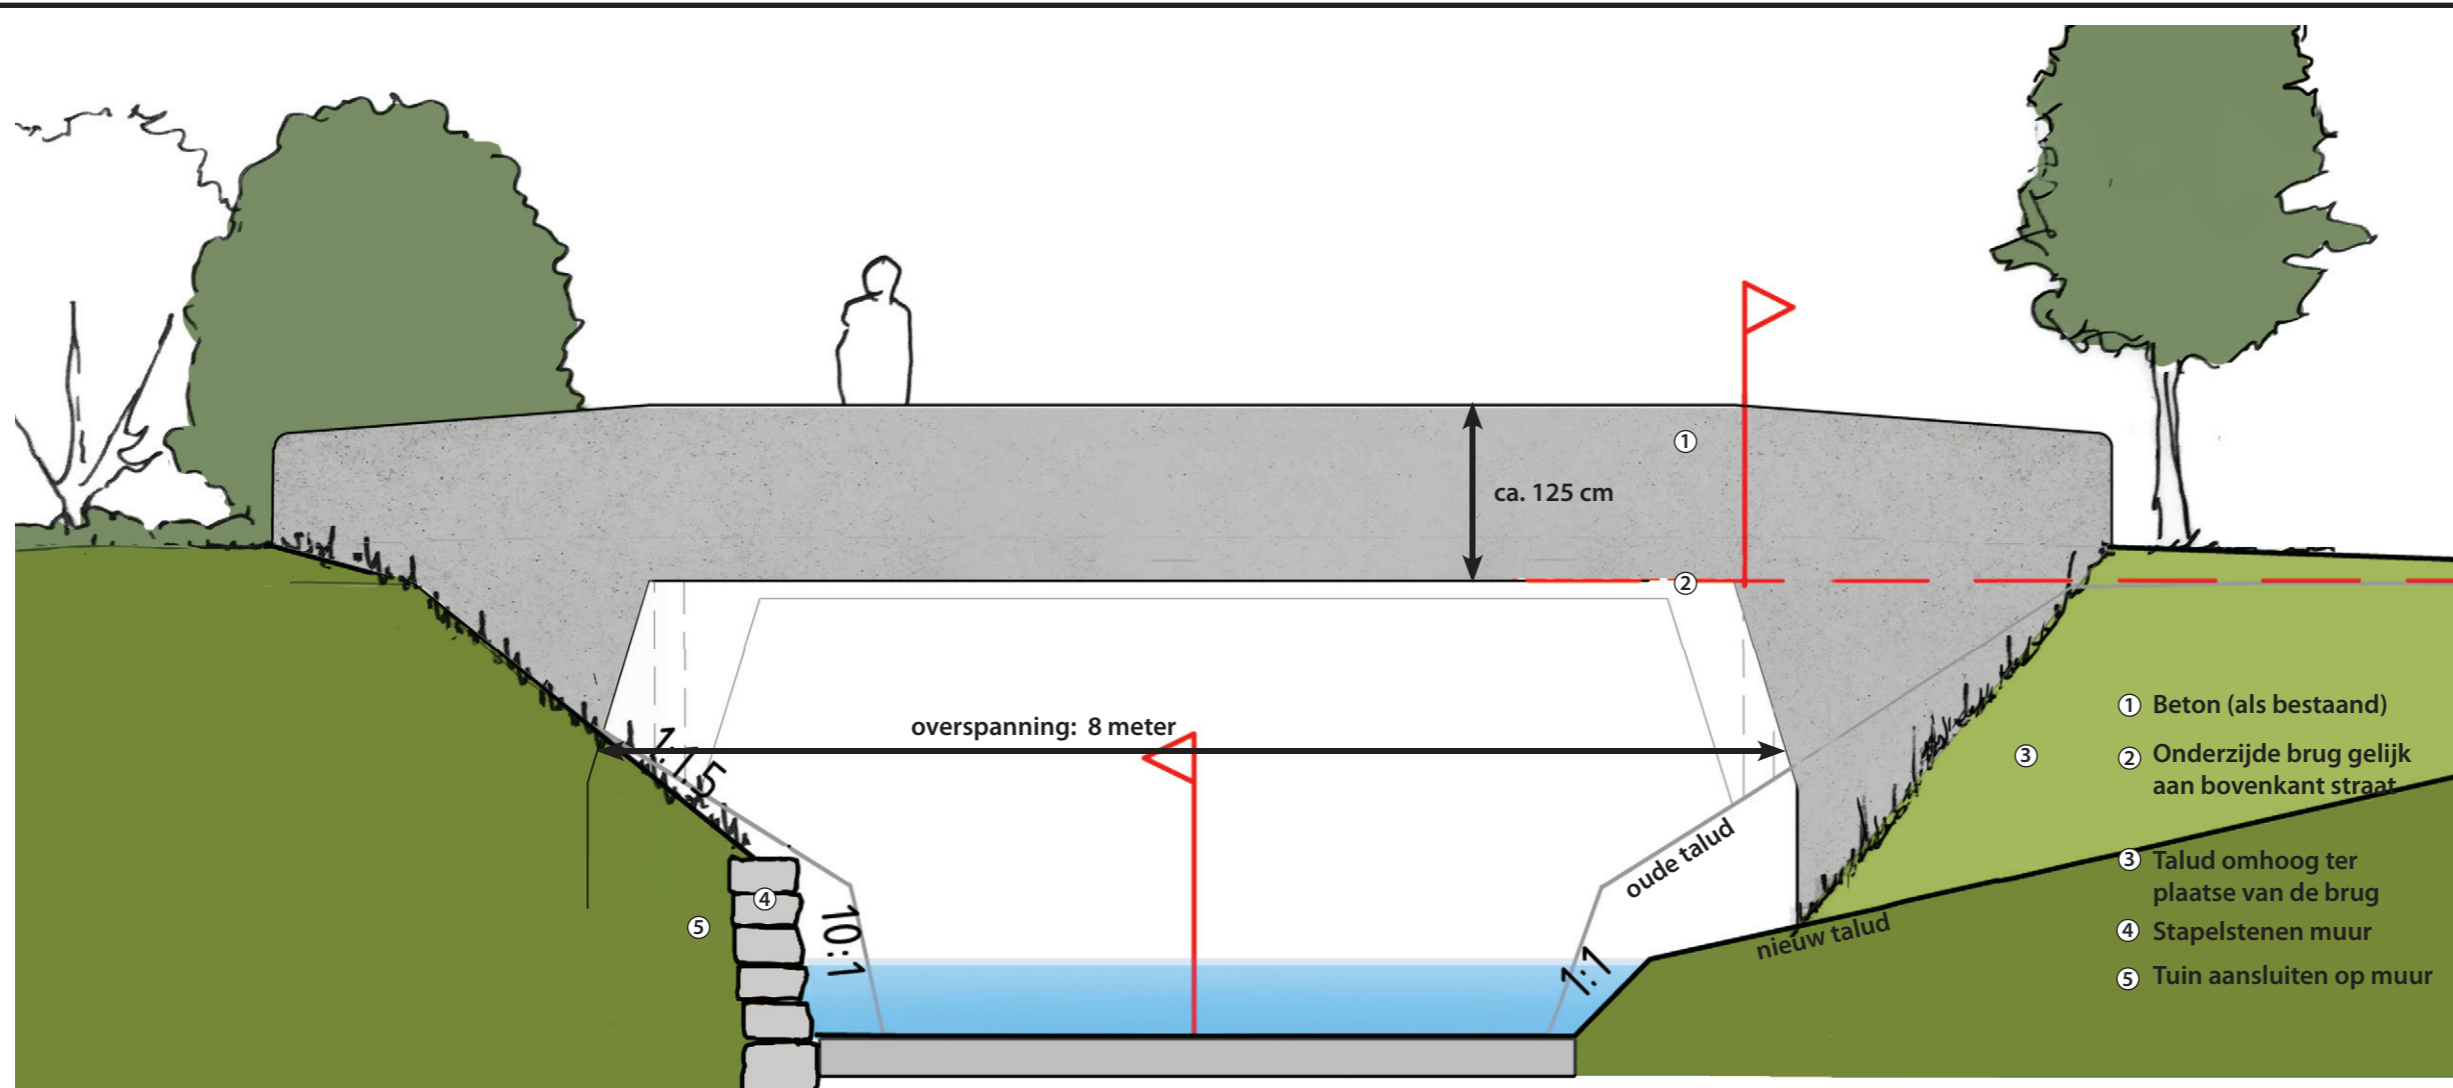
- ① Beton (als bestaand)
- ② Onderzijde brug gelijk aan bovenkant straat
- ③ Talud omhoog ter plaatse van de brug
- ④ Stapelstenen muur
- ⑤ Tuin aansluiten op muur

Afmetingen kunnen bij de technische uitwerking nog iets bijgesteld worden.

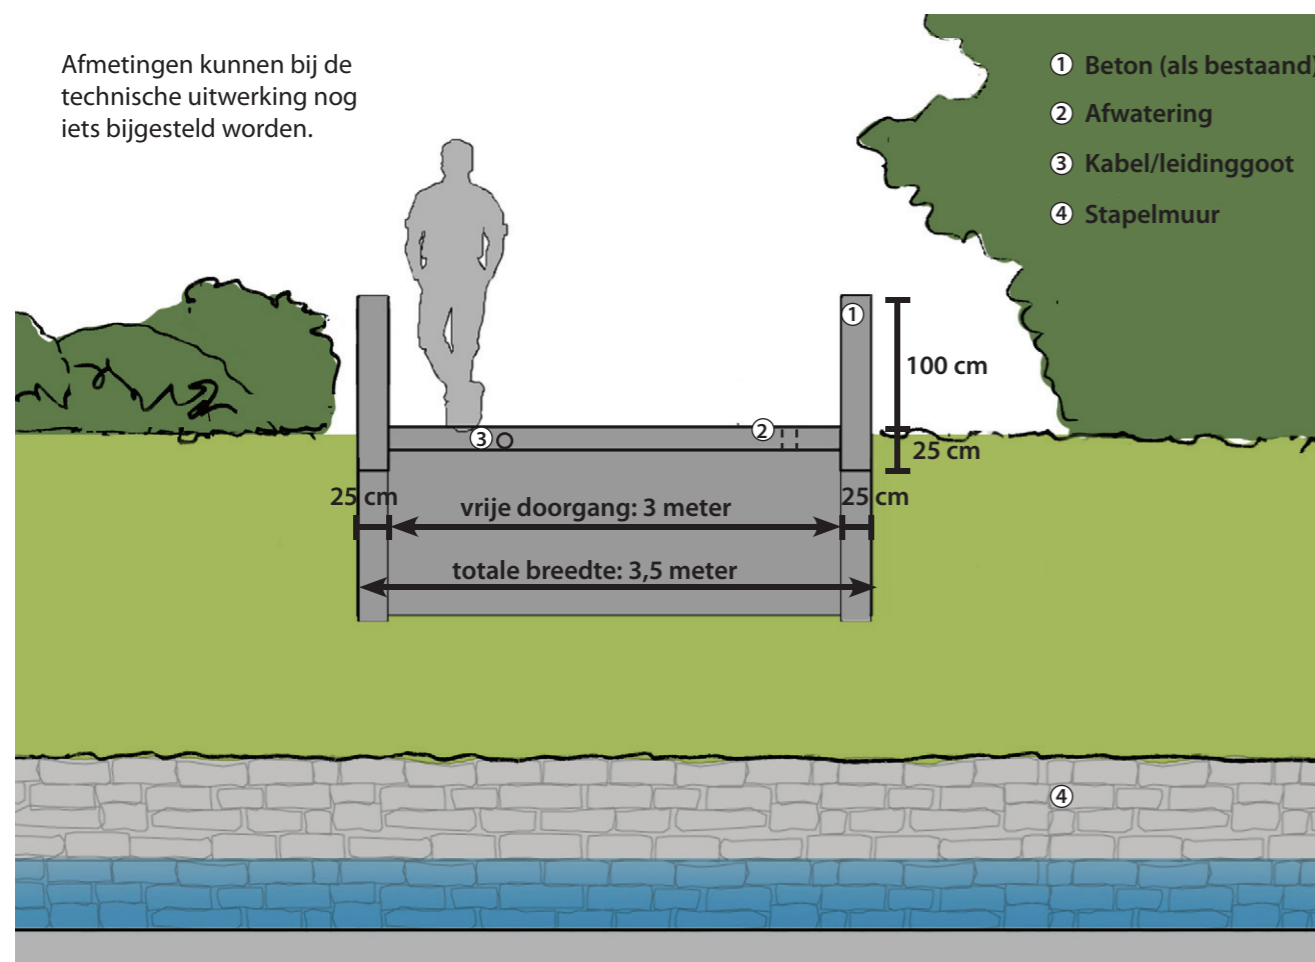
- ① Beton (als bestaand)
- ② Afwatering
- ③ Kabel/leidinggoot
- ④ Stapelmuur
